16. ANEXO V ESTUDIO ARQUEOLÓGICO PREVIO

Valoración arqueológica

Ampliación de la Ciudad Deportiva Ibaia (Zuazo de Vitoria - Álava)

Memoria de resultados

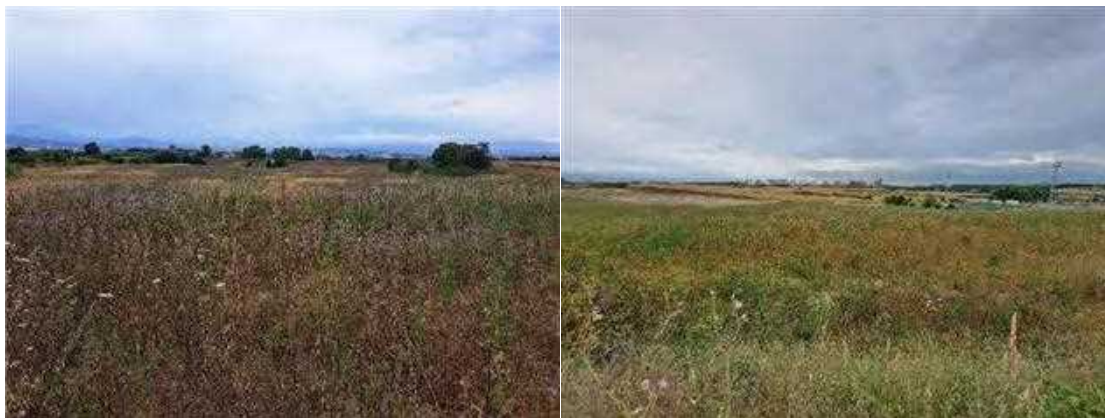
arbustiva que hacen imposible la visibilidad del terreno en superficie, por lo que en el proyecto arqueológico ya se especificó la necesidad de un desbroce previo a la realización de los sondeos, para en su caso, ubicar los sondeos allí donde se pudieran conservar restos en superficie que sugirieran la presencia de elementos de interés, así como permitir la correcta visibilidad de las estacas que delimitarían los propios sondeos.

Estado de las parcelas previo a los trabajos arqueológicos

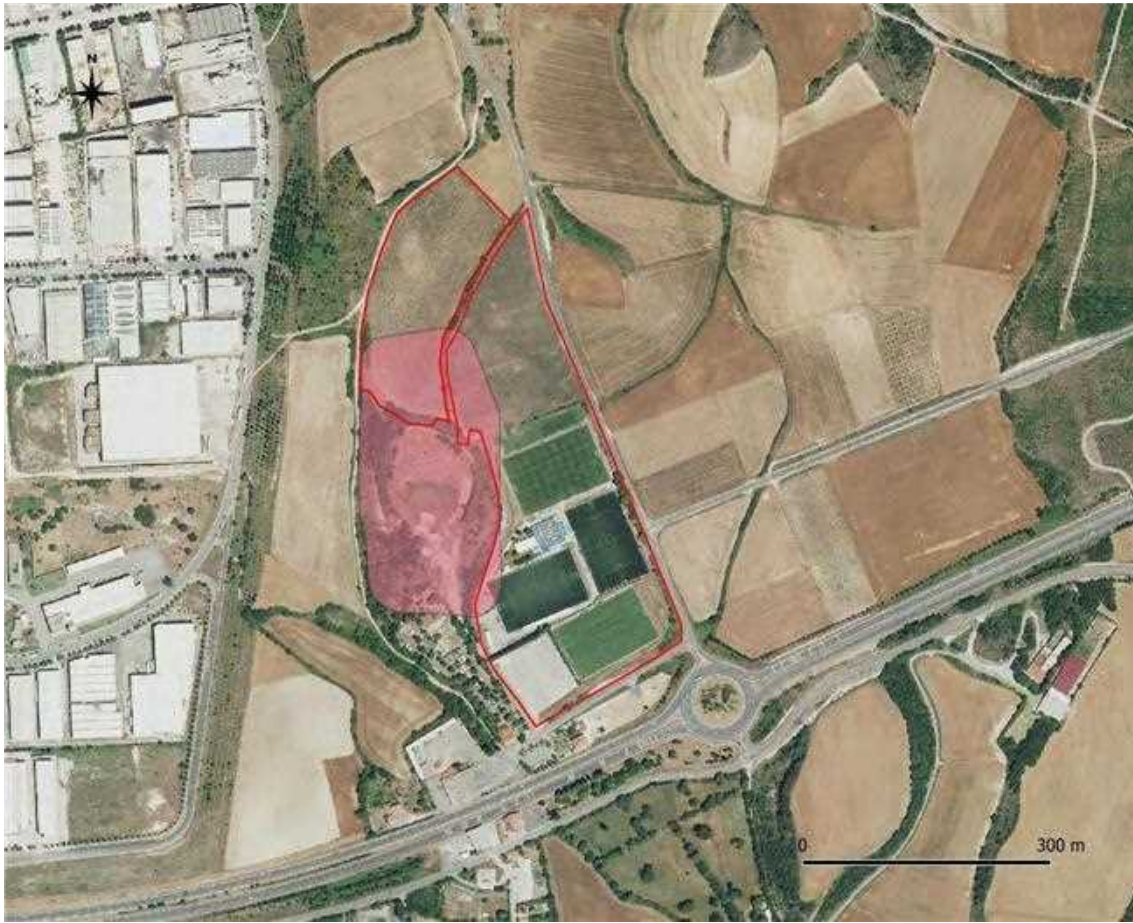
Situación de las parcelas afectadas respecto a la ZPA

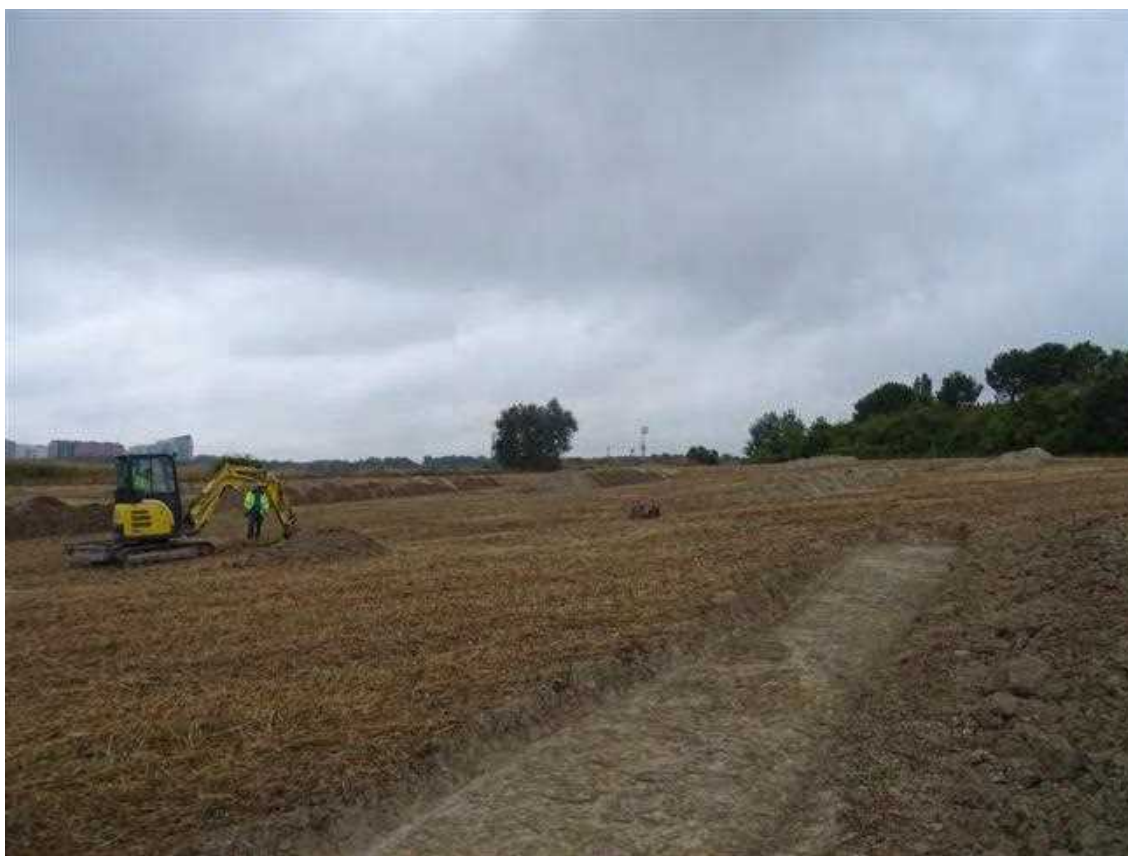
Proceso de apertura de los sondeos bajo supervisión arqueológica

Estos sondeos se han excavado de forma mecánica con una retro de 3,5 tn y cazo de limpieza, que en ocasiones, y debido a la compactación del terreno, se ha combinado con un cazo de dientes, siempre bajo continua supervisión de un miembro de la plantilla de *Ondare Babesa S.L.* Una vez alcanzado el sustrato natural en todos ellos, ya que como se expondrá a continuación, no se localizaron restos de interés, se procedió a una limpieza manual de los sondeos y a la documentación gráfica de los mismos, así como a su documentación con GPS de precisión para la realización de los planos correspondientes.

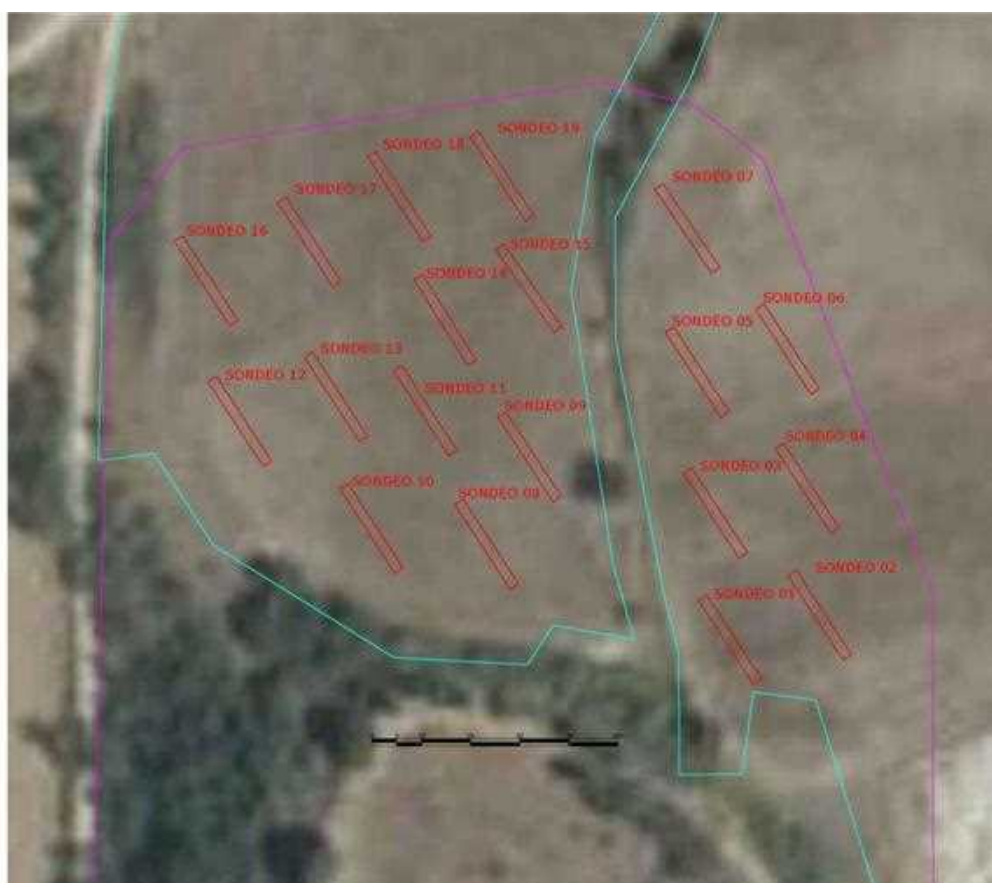
Los sondeos se han numerado de forma correlativa del 01 al 19 comenzando en las parcelas orientales y desplazándonos de sur a norte. Los siete primeros se localizan en las parcelas 361 y 362 mientras que los doce restantes se ubican en la parcela 359, todos ellos circunscribiéndose al área de protección de la ZPA. Teniendo en cuenta el espacio disponible, los sondeos orientales se han realizado paralelos dos a dos, excepto el último, mientras que en el lado occidental, para cubrir de forma efectiva toda el área se distribuyen tanto en filas de dos como de cuatro, todos ellos con una orientación aproximada NW-SE.

Situación de los sondeos dentro del área de la ZPA (línea rosa)

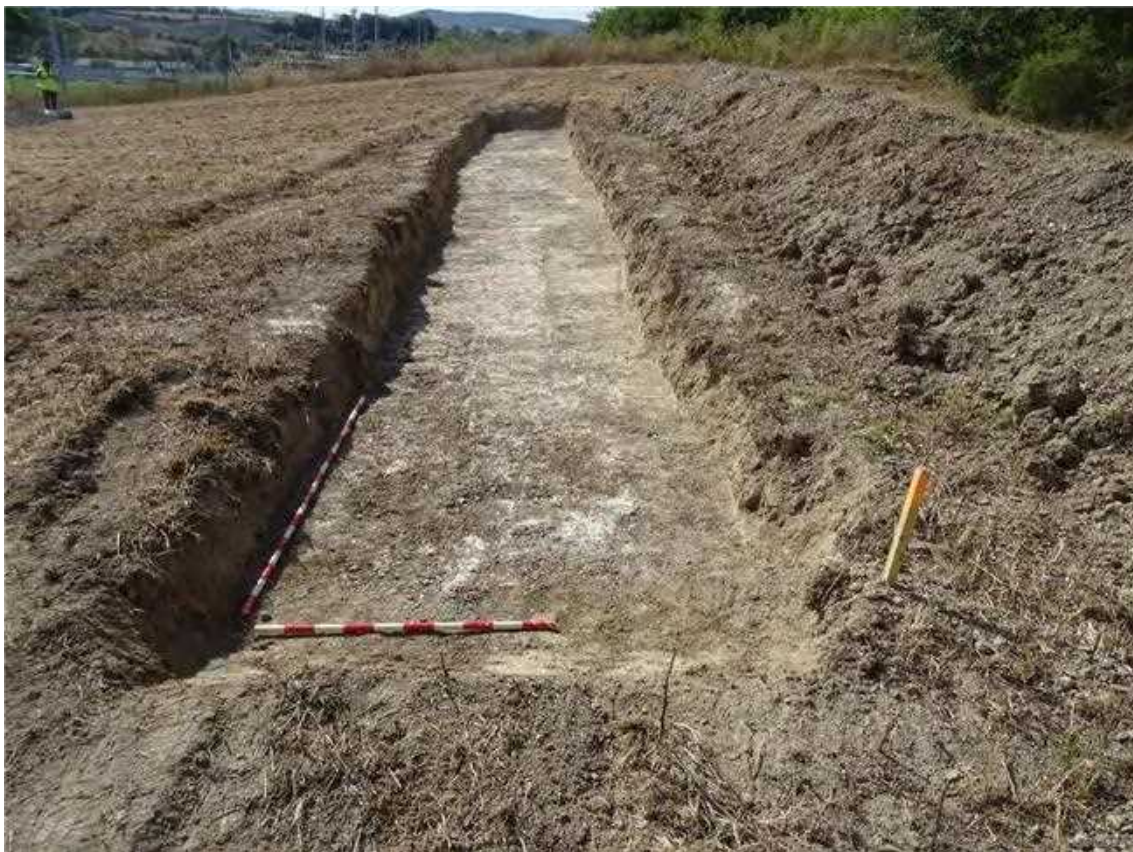
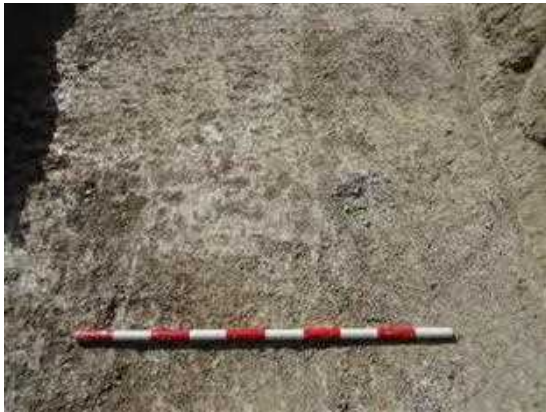
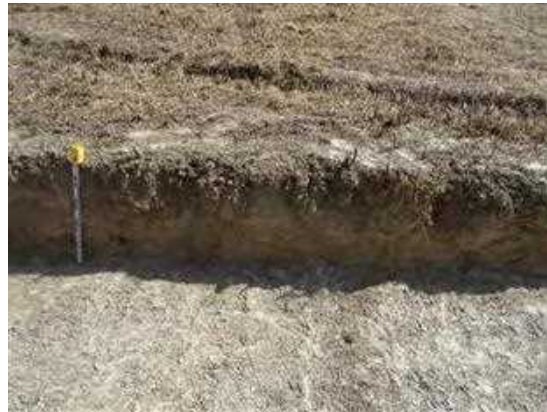
Situado en la parcela 362, en la zona SW de ésta, en las cercanías del camino que la separa de la parcela 359. Presenta una primera capa con una concentración de restos orgánicos, fruto de la vegetación presente, mientras que debajo aparece un único depósito de tierra de coloración clara, muy homogéneo, con una potencia máxima de unos 50 cm. Muy compacto debido a la aridez del terreno y a la falta de laboreo agrícola durante los últimos años. Bajo este depósito aparece ya la cayuela del sustrato natural, mayoritariamente limpia, con una veta rocosa en la zona final al norte. Únicamente se ha identificado un fragmento de cerámica sin revestir y un fósil de equinodermo.

Fotografía general del Sondeo 01

Detalle del sustrato geológico y perfil este del Sondeo 01

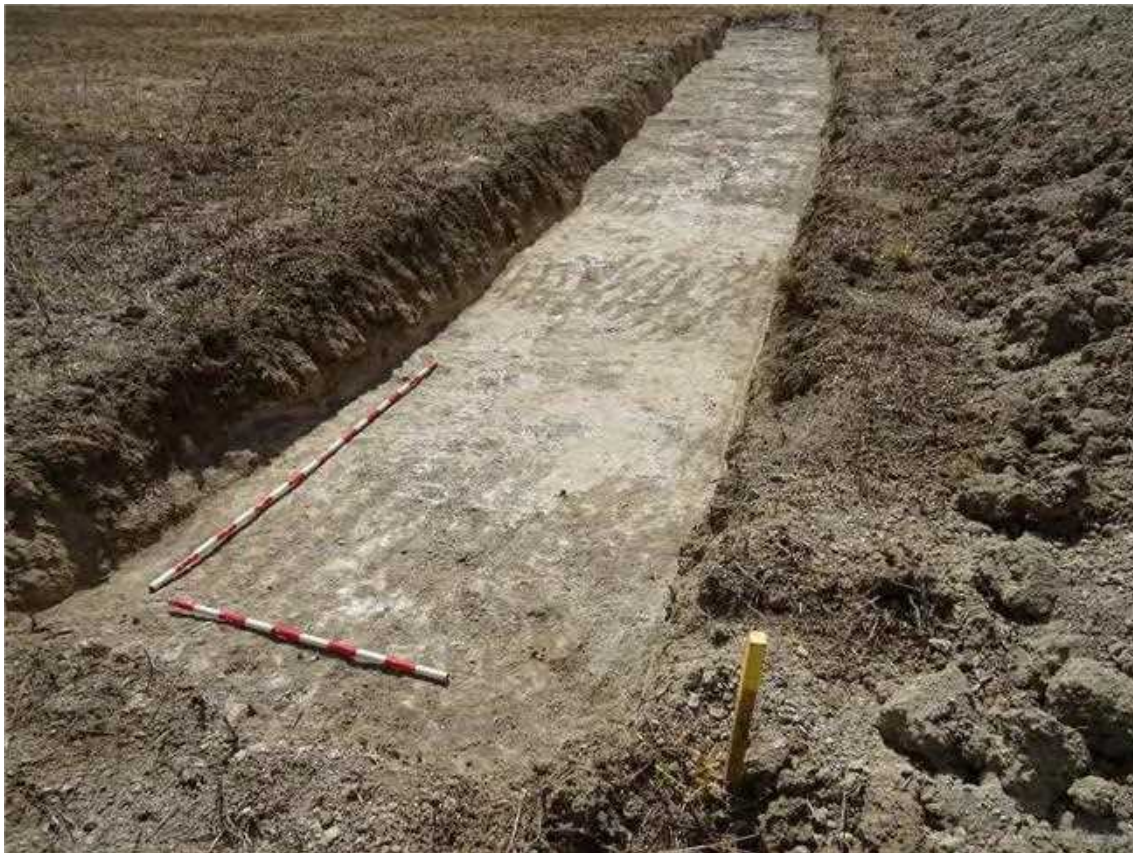
Situado a unos 15 m al este del anterior, en la misma parcela. Su depósito comparte características similares, a excepción del tercio norte. En esta zona, la tierra tiene una coloración diferente, de tonalidad marrón más oscura. La potencia máxima del depósito es de unos 60 cm. Bajo ese depósito, aparece el sustrato geológico, en este caso, cayuela sin restos de veta rocosa. No se han registrado materiales, a excepción de elementos fósiles.

Fotografía general del Sondeo 02

Detalle del sustrato geológico y perfil oeste del Sondeo 02

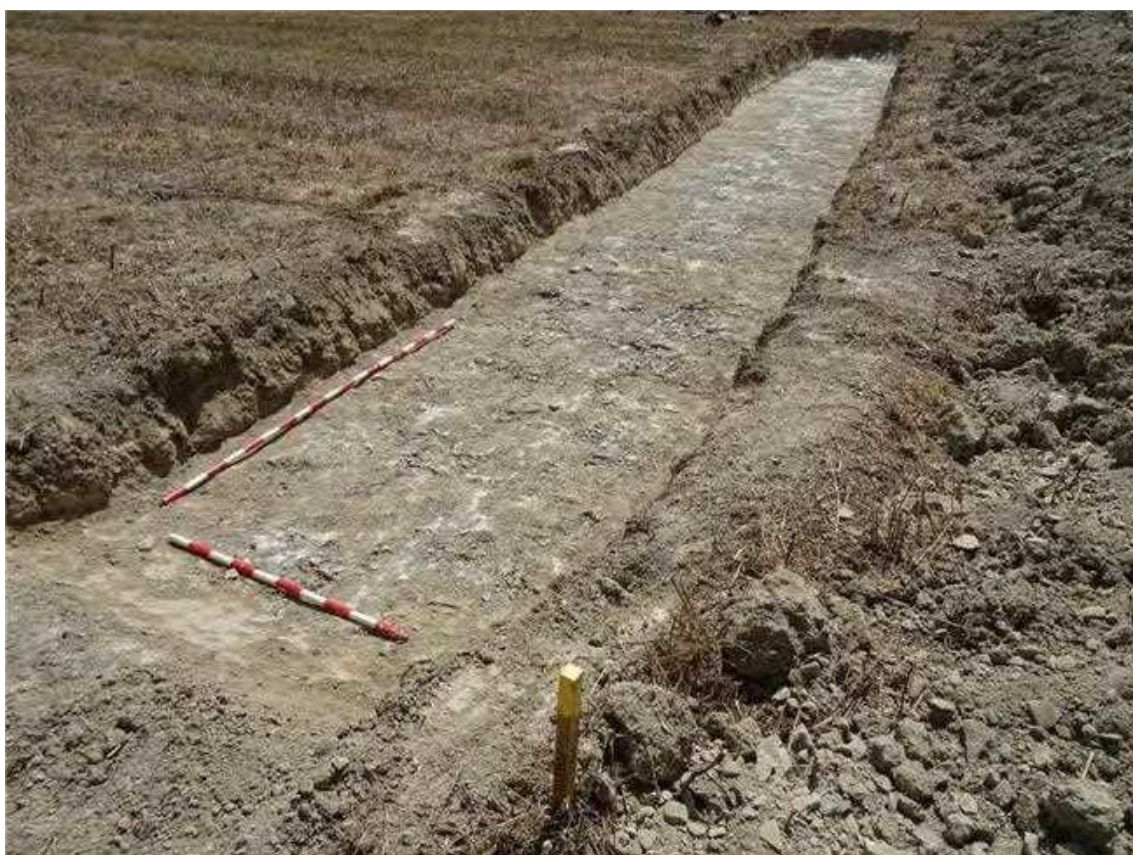
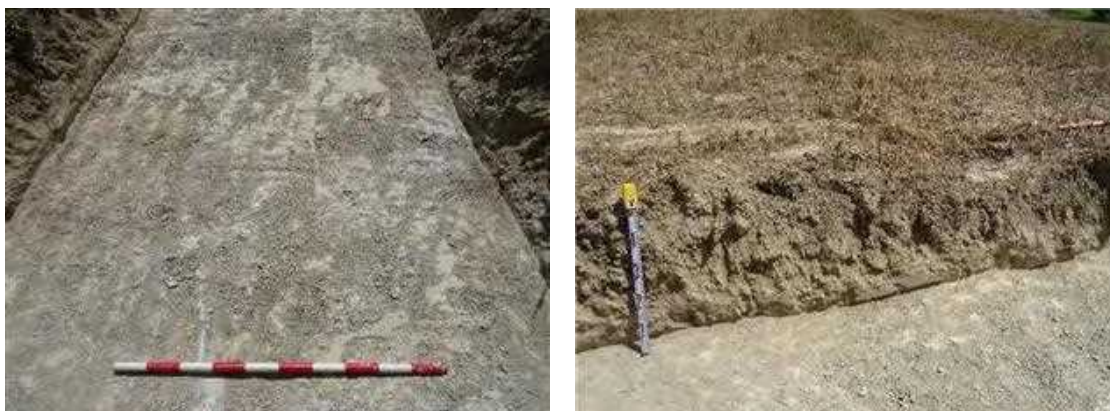
Este sondeo se sitúa al norte del primero, igualmente en la parcela 362. Debajo de la capa con restos de vegetación, aparece un depósito similar a los de los dos sondeos anteriores, de coloración marrón claro, uniforme. La potencia máxima del sondeo son 62-65 cm, de los cuales este depósito ocupa 45-50 cm, siendo los restantes parte del sustrato natural. Bajo este depósito, se ha registrado la presencia del sustrato geológico, cayuela limpia, sin restos de veta en la zona sur, pero sí se observa que comienza a disgregarse el natural en la zona norte. Han aparecido escasos fragmentos de cerámica vidriada y sin revestir.

Fotografía general del Sondeo 03

Detalle del sustrato geológico y perfil este del Sondeo 03

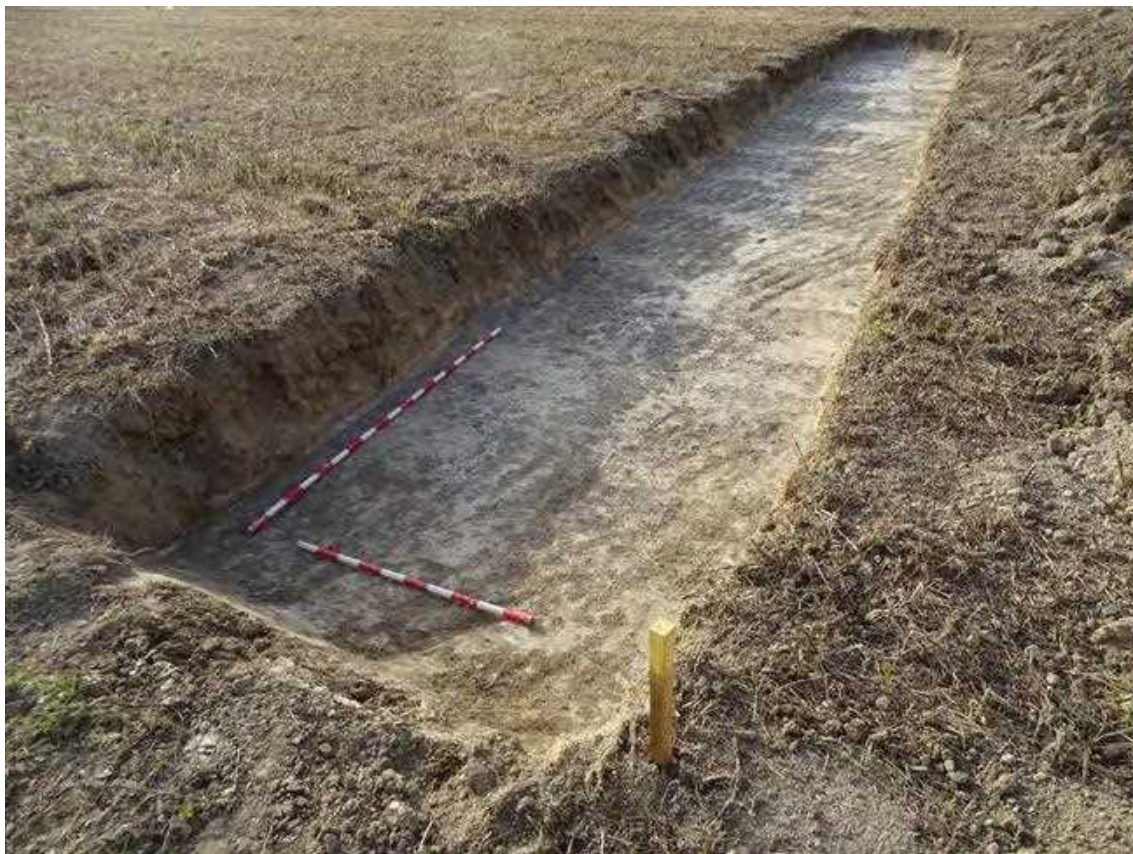
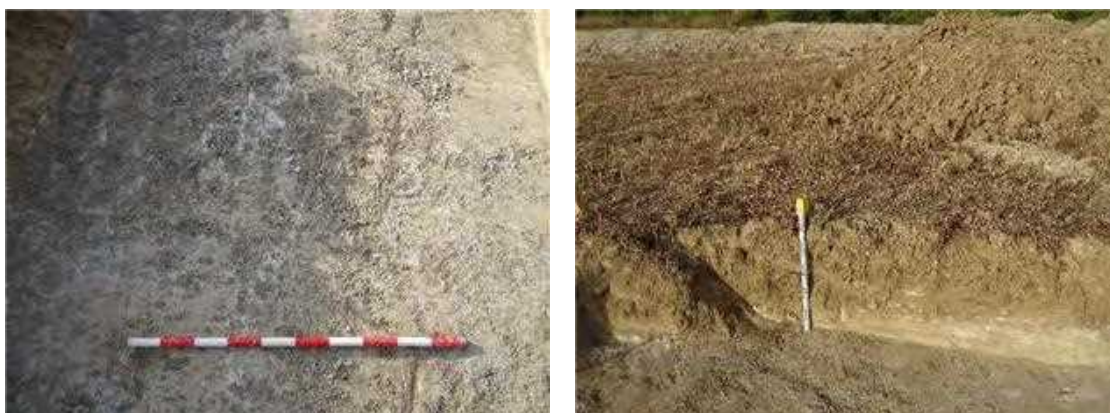
Paralelo al anterior aproximadamente a 15 m hacia el este, el último situado en la parcela 362. En este caso, bajo la capa de vegetación, aparece un depósito de tierra marrón más oscura homogéneo, con una potencia de unos 40 cm. Bajo él, se documenta el sustrato

geológico compuesto por cayuela limpia, de la que se ha rebajado unos 10-15 cm. En lo referente al material arqueológico, únicamente se ha documentado la presencia de fósiles y un único fragmento de cerámica sin revestir.

Fotografía general del Sondeo 04

Detalle del sustrato geológico y perfil oeste del Sondeo 04

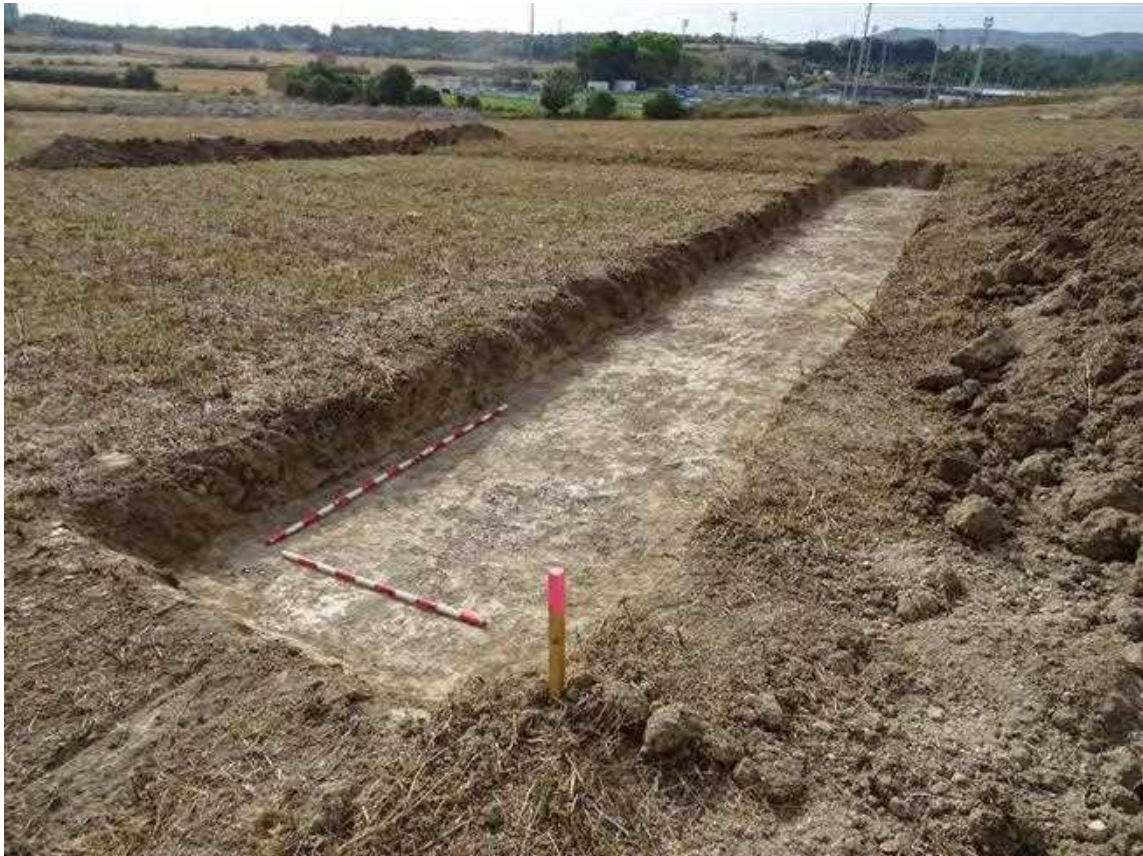
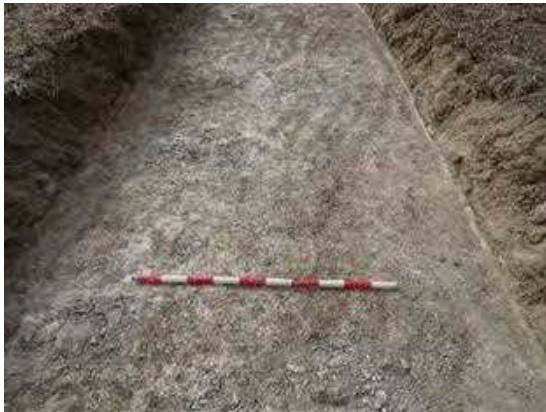
Situado al norte de los dos anteriores, su inicio se encuentra en el límite entre las parcelas 361 y 362, desarrollándose hacia el norte. El depósito aquí documentado presenta una tonalidad similar al sondeo 04, de tonalidad marrón más oscuro que la registrada en los primeros sondeos. La parte sur, coincidente con el límite entre parcelas, tiene una potencia mayor, llegando a los 65 cm, mientras que en el resto del sondeo alcanza una media de 50-55 cm. Bajo este depósito, aparece el sustrato natural, con roca disgregada en la zona norte, y ligeras manchas oscuras por el contacto con el depósito superior en la zona sur. Se ha documentado la presencia de material constructivo (teja y ladrillo macizo), así como fósiles.

Fotografía general del Sondeo 05

Detalle del sustrato geológico y perfil este del Sondeo 05

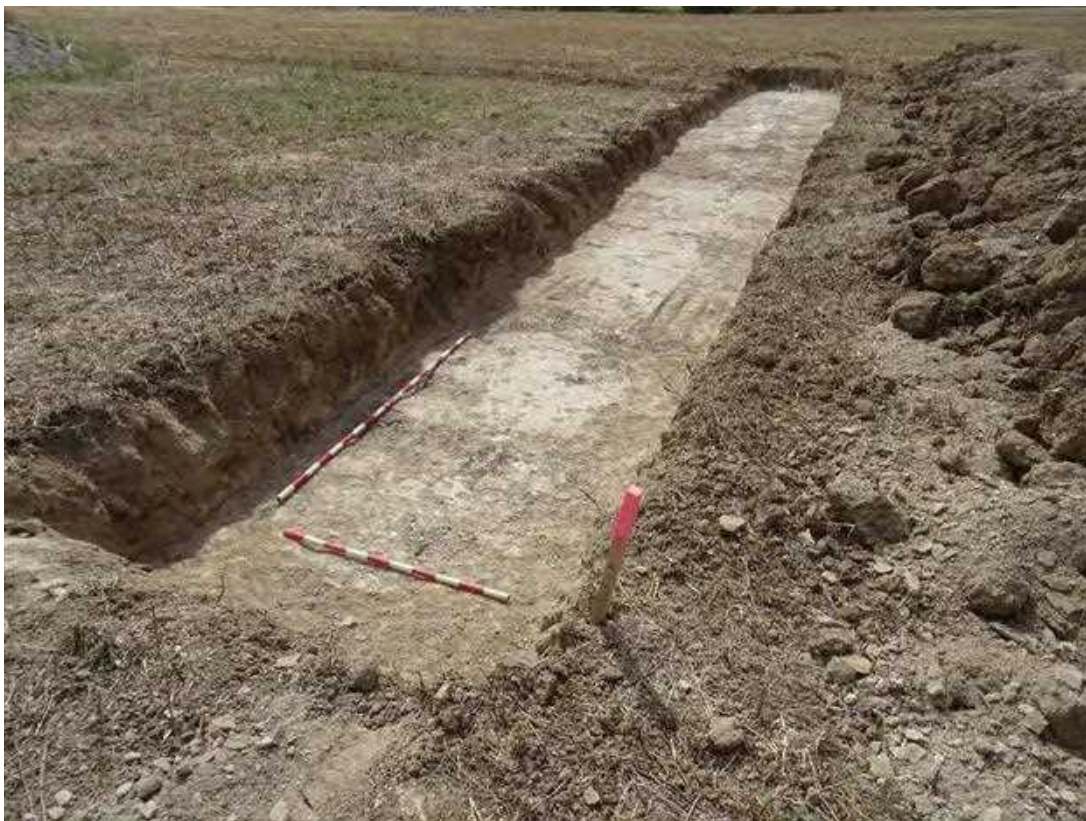
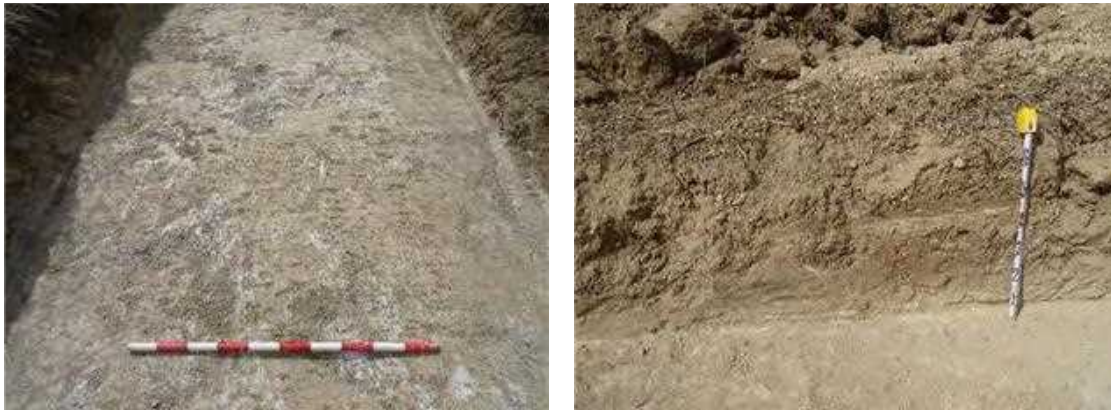
Paralelo al anterior pero desplazado unos 15 m al este, al igual que éste, su inicio se ubica en el límite entre las parcelas, por lo que muestra una potencia mayor en esta zona, llegando a los 60 cm. Se trata de un depósito de tierra marrón oscura, similar al sondeo anterior, con una potencia media de unos 40-45 cm, muy homogéneo en su desarrollo a excepción del tercio norte, donde el depósito es ligeramente más grisáceo. Por debajo, el sustrato natural, en este caso, cayuela limpia, sin restos de veta. Se han identificado restos de teja y ladrillo macizo, así como escasos fragmentos de cerámica esmaltada y *cream ware*.

Fotografía general del Sondeo 06

Detalle del sustrato geológico y perfil oeste del Sondeo 06

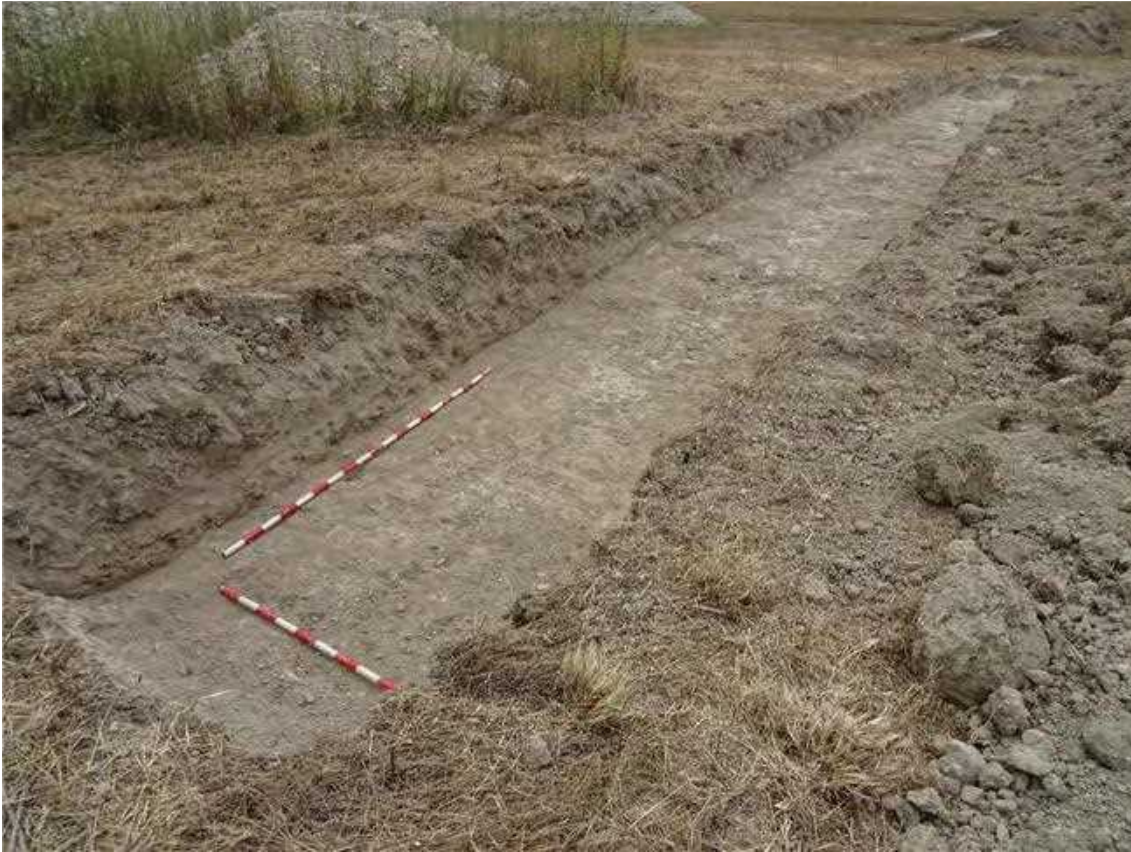
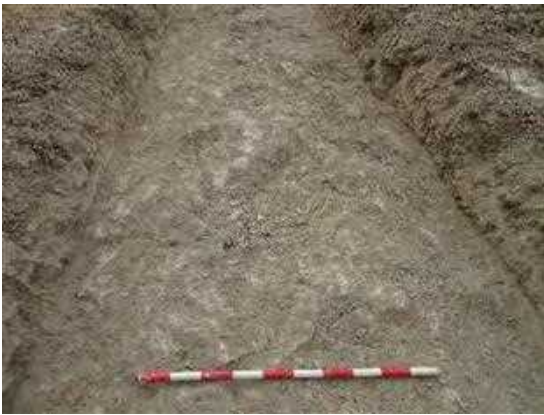
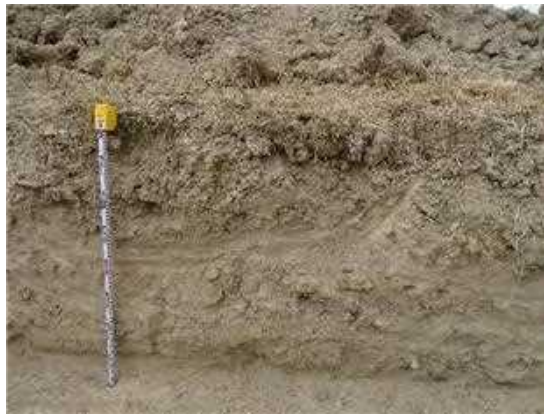
Se trata en esta ocasión de un depósito de tierra más clara, similar a la documentada en los primeros sondeos, homogéneo, que va ganando potencia según avanzamos hacia el norte, hasta alcanzar los 80 cm. Por debajo se encuentra de nuevo el sustrato geológico, en este caso con vetas rocosas con la misma dirección del sondeo, de las que se desprenden lastras con la acción mecánica de la excavadora. Se ha documentado la presencia de fragmentos de teja, ladrillo macizo, así como escasos fragmentos de cerámica esmaltada y *cream ware*.

Fotografía general del Sondeo 07

Detalle del sustrato geológico y perfil oeste del Sondeo 07

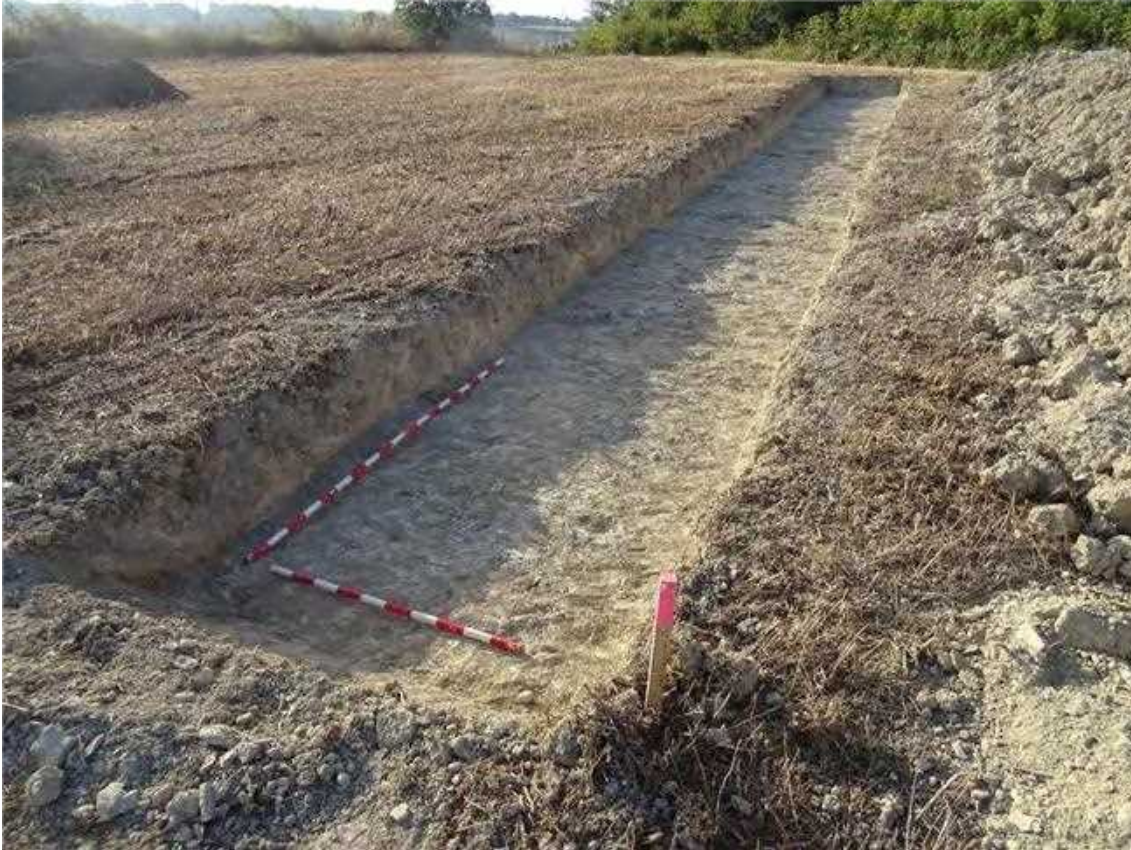
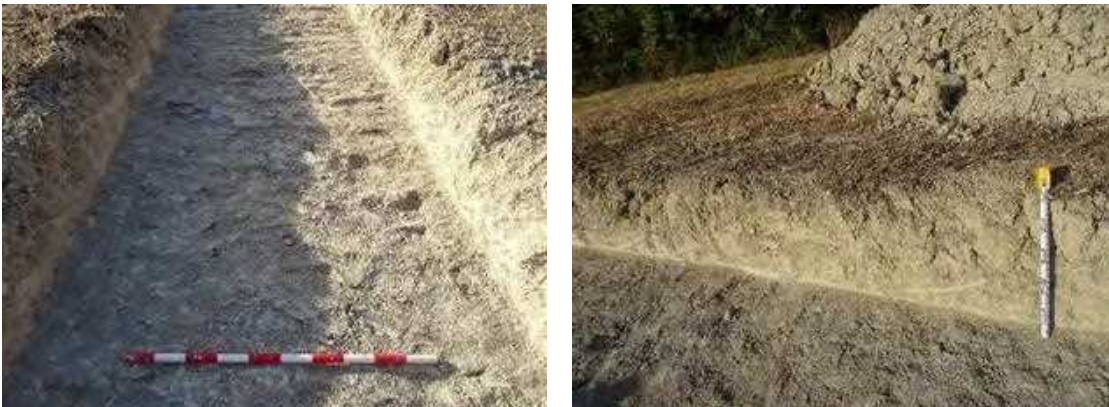
Localizado al sur de la parcela 359, dista unos 12 m de la zona de monte bajo y arbustos que delimitan el altozano que ocupa los dos tercios meridionales de la ZPA. Se trata de un depósito de tierra de coloración clara y escasa potencia con unos 40 cm de media, homogéneo en todo su desarrollo. Inmediatamente bajo éste, se localiza el sustrato geológico, con vetas de

roca caliza que se disgregan con facilidad, con orientación W-E. Se ha identificado la presencia de un único fragmento de ladrillo, así como un fósil de bivalvo.

Fotografía general del Sondeo 08

Detalle del sustrato geológico y perfil oeste del Sondeo 08

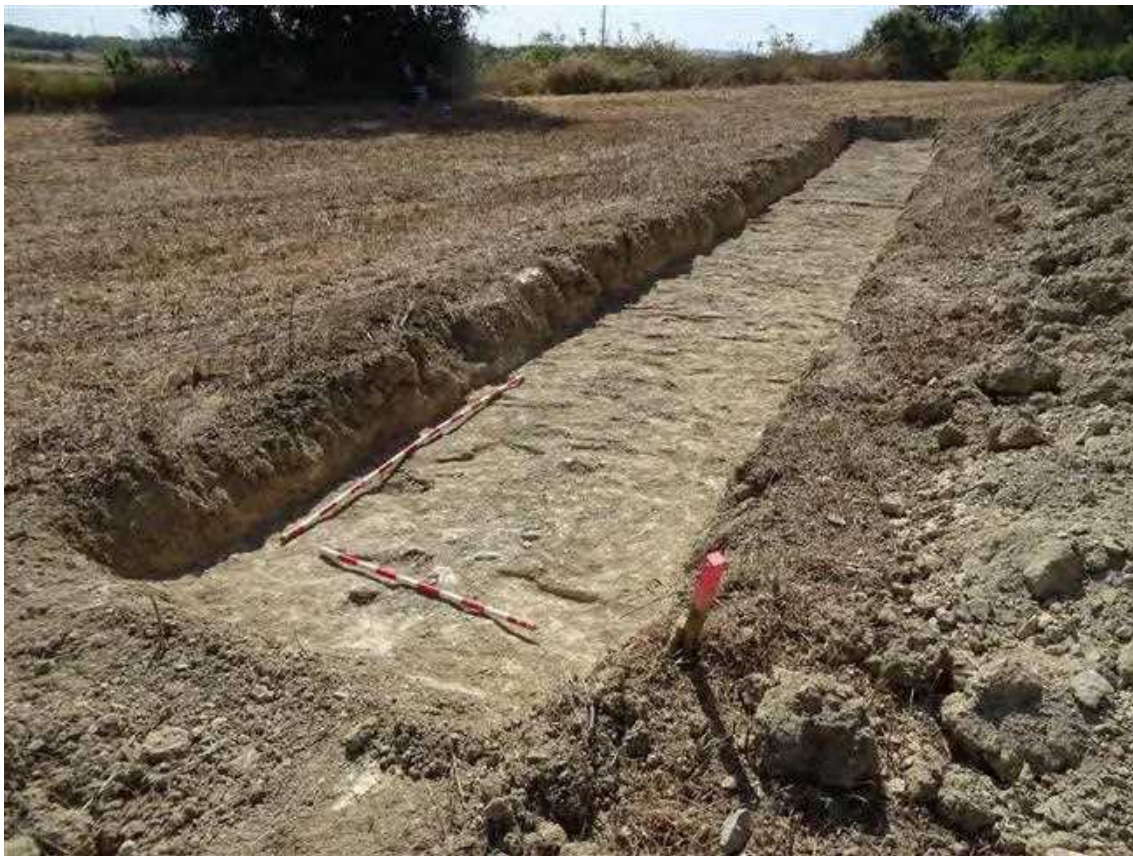
Situado aproximadamente a 15 m al este del anterior y a unos 12 m del camino que separa esta parcela de las dos primeras, presenta un depósito de tierra marrón claro con una potencia ligeramente mayor, alcanzando de máxima los 60 cm. Es un nivel homogéneo debajo del cual se localiza, al igual que en el resto de los sondeos, el sustrato geológico, con vetas de roca con dirección E-W que se disgregan con facilidad, y que parecen montarse unas sobre otras de sur a norte. Se han identificado varios fragmentos de teja y ladrillo, así como un par de fragmentos de cerámica esmaltada y *cream ware*.

Fotografía general del Sondeo 09

Detalle del sustrato geológico y perfil oeste del Sondeo 09

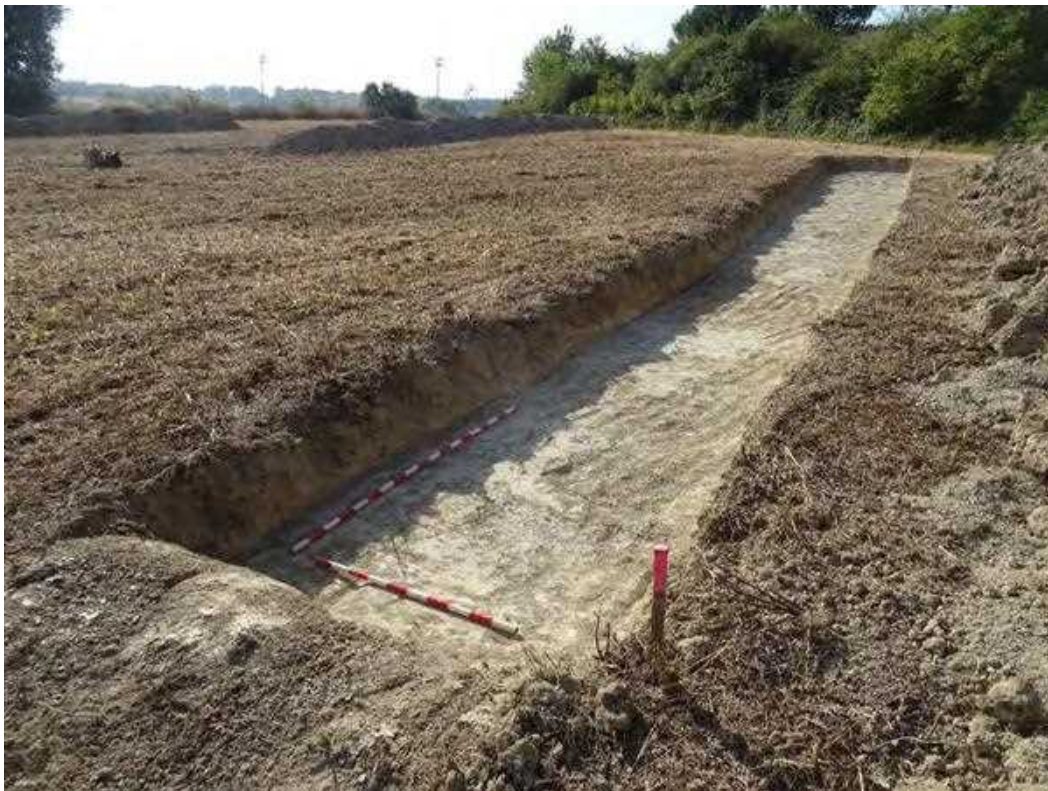
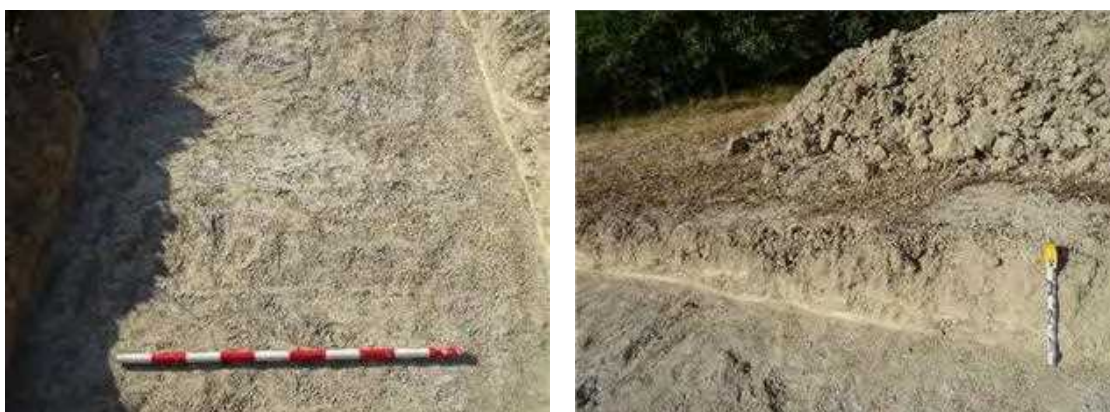
Ubicado al noroeste del sondeo 8, se encuentra a unos 15 m del límite arbustivo del altozano antes mencionado. Bajo los restos vegetales se ha documentado un depósito de tierra de coloración muy clara, casi blanquecina, producto de la mezcla de la caliza. Presenta una potencia de entre 35 y 45 cm, de composición muy homogénea a lo largo de todo el sondeo. Únicamente se ha documentado la presencia de un fragmento de teja y un par de fragmentos de cerámica esmaltada.

Fotografía general del Sondeo 10

Detalle del sustrato geológico y perfil oeste del Sondeo 10

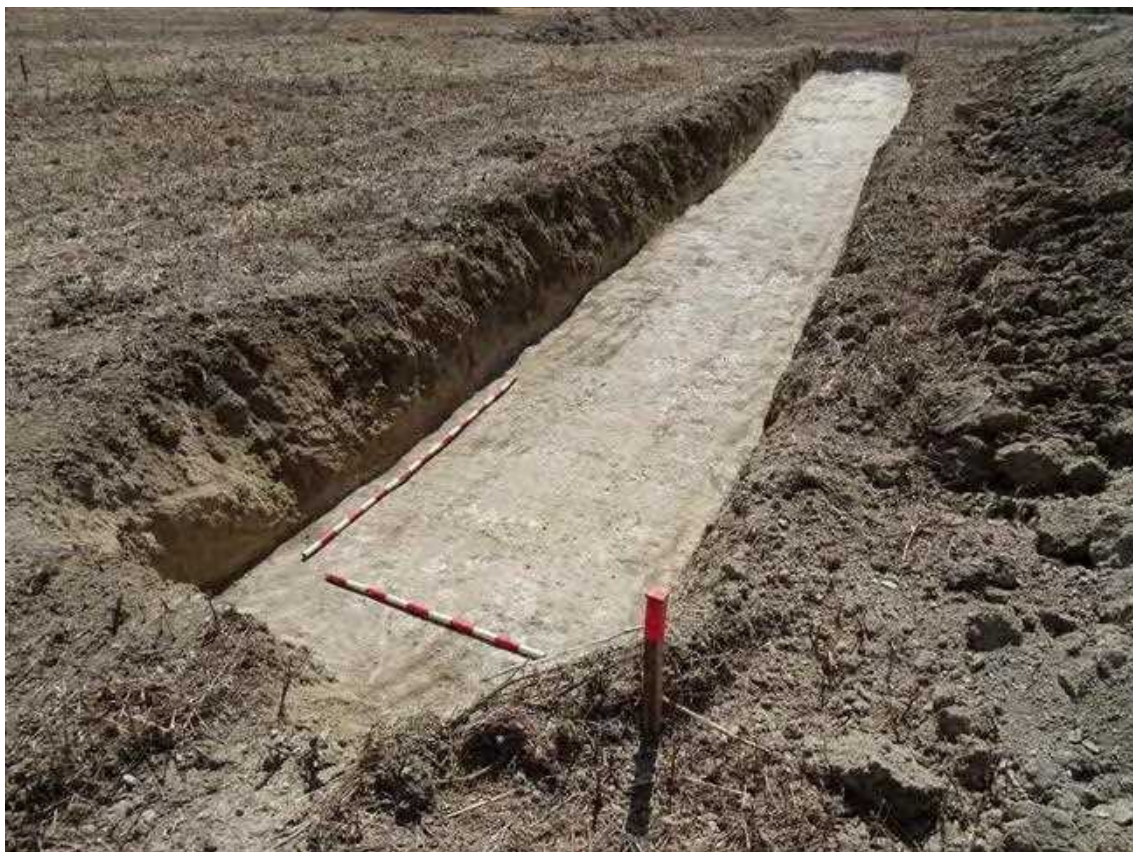
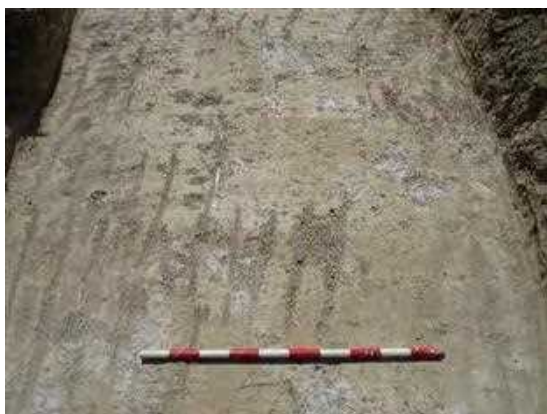
El depósito comienza siendo de similares características a los anteriores, pero al avanzar hacia el norte, en el último tercio aproximadamente, comienza a aparecer un segundo nivel, de coloración marrón oscuro y más arcilloso que la capa superior, ganando el sondeo en potencia, que alcanza aproximadamente los 85 cm en esta zona norte frente a los 50 cm del inicio. De esa potencia máxima, unos 45 cm pertenecen al segundo depósito. Bajo estos niveles, se documenta la cayuela, bastante limpia, sin restos de veta rocosa. En cuenta al material documentado, hay varios fragmentos de teja y ladrillo, así como escasos restos de cerámica esmaltada y *cream ware*, y fragmentos de platos del campo de tiro que se ubicaba en las cercanías, que también se han documentado en otros sondeos con fragmentos más pequeños.

Fotografía general del Sondeo 11

Detalle del sustrato geológico y perfil oeste del Sondeo 11

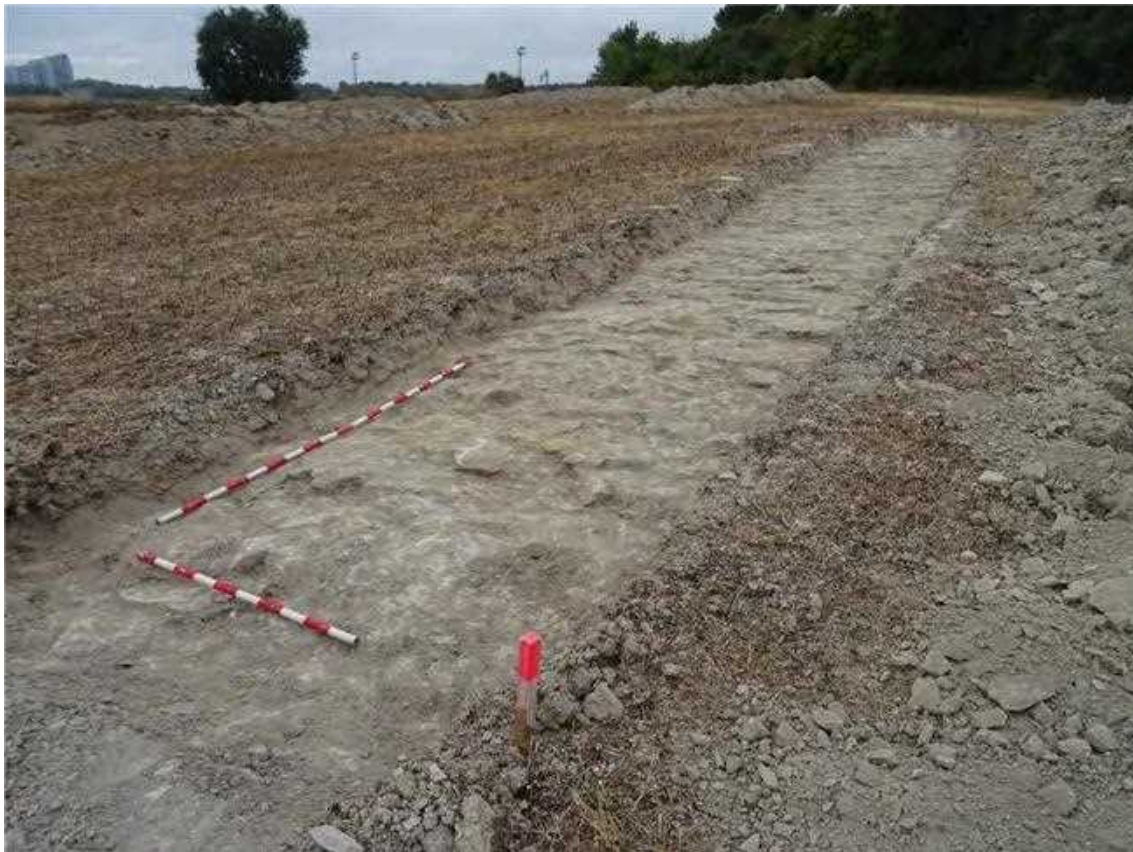
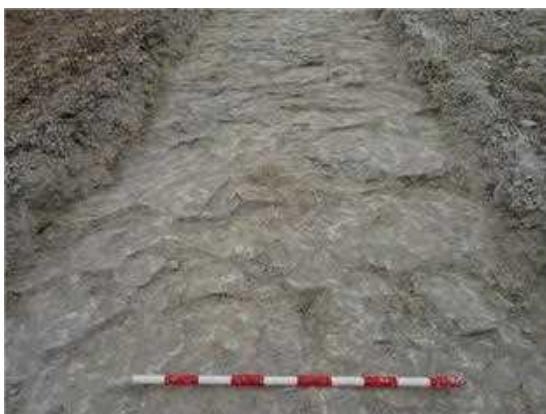
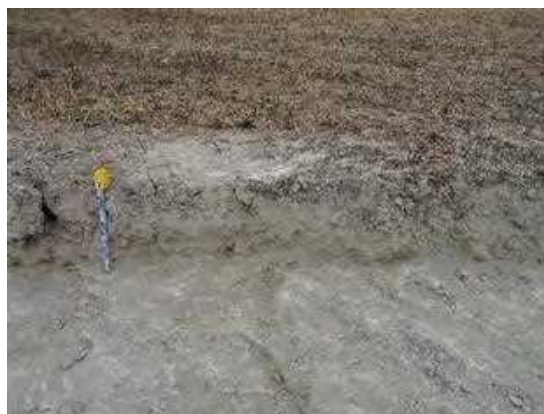
Situado a unos 12 m al norte de la línea anterior de sondeos, y aproximadamente a la misma distancia del límite de esta parcela 359 por el oeste. Está compuesto por un depósito de tierra de coloración clara, fruto de la mezcla con la caliza disgregada del natural. No presenta

una gran potencia, con un máximo de 33 cm. Bajo él, aparece el sustrato geológico, con vetas de caliza con dirección W-E en todo el recorrido del sondeo, de las que se han desprendido lastras por la acción mecánica de la excavadora. Igual que en otras zanjas, las vetas parecen montarse una sobre otra de sur a norte. Ha aparecido un único fragmento de cerámica esmaltada.

Fotografía general del Sondeo 12

Detalle del sustrato geológico y perfil este del Sondeo 12
