16. ANEXO V ESTUDIO ARQUEOLÓGICO PREVIO

Valoración arqueológica

Ampliación de la Ciudad Deportiva Ibaia (Zuazo de Vitoria - Álava)

Memoria de resultados

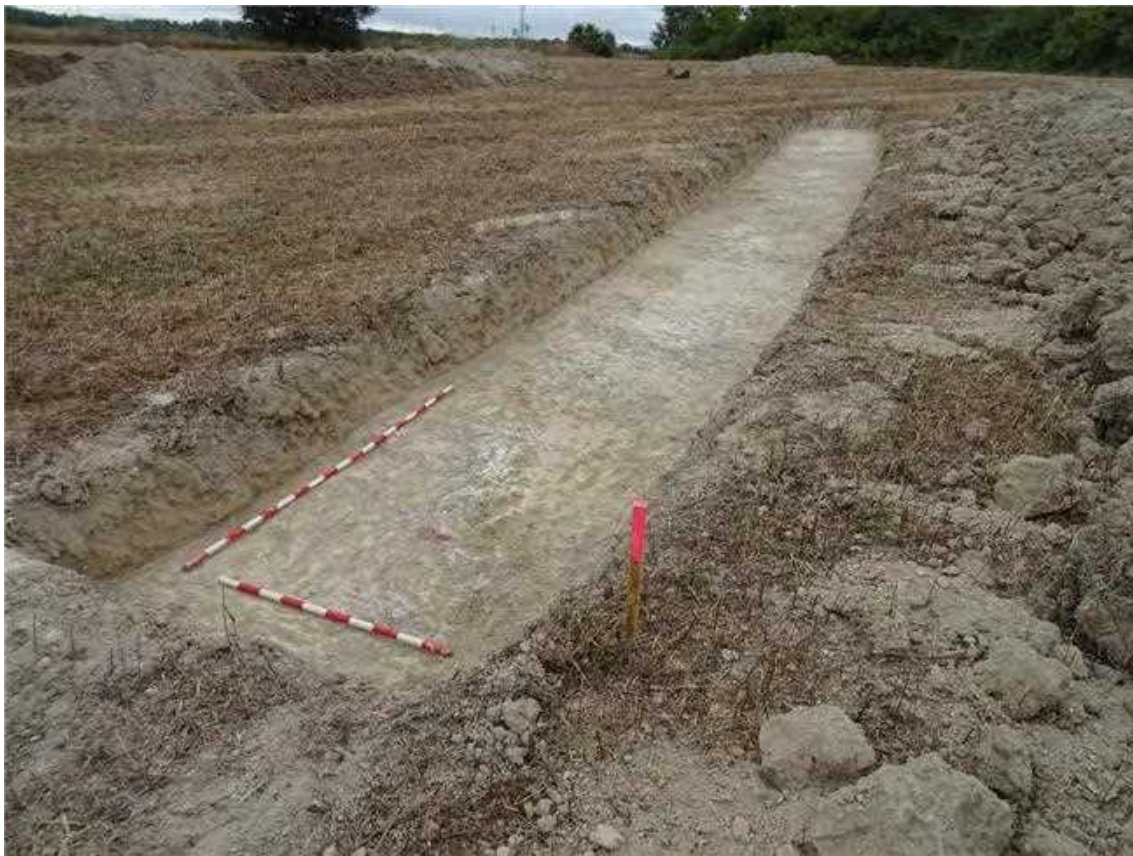
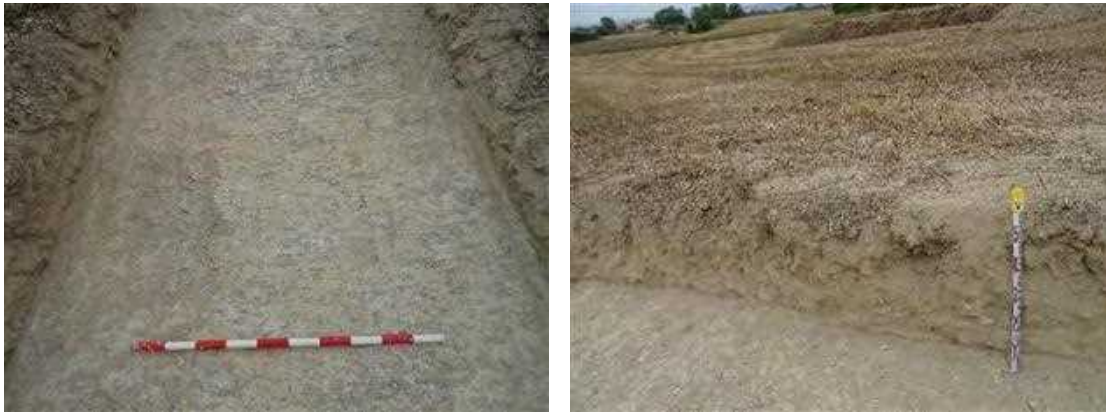
Situado en paralelo al anterior a una distancia de unos 17 m hacia el este, en la zona central del área indagada. Se caracteriza por tener un depósito de tierra marrón claro, el mismo documentado en otros sondeos, con mezcla de la cayuela disgregada, homogéneo, y con unos 55 cm de potencia máxima. Bajo este depósito se localiza el sustrato natural, en este caso, cayuela limpia con el afloramiento de alguna veta puntual, sobre todo al norte del sondeo. Se han identificado un par de fragmentos cerámicos vidriados y esmaltado, así como un fragmento de vidrio actual.

Fotografía general del Sondeo 13

Detalle del sustrato geológico y perfil este del Sondeo 13

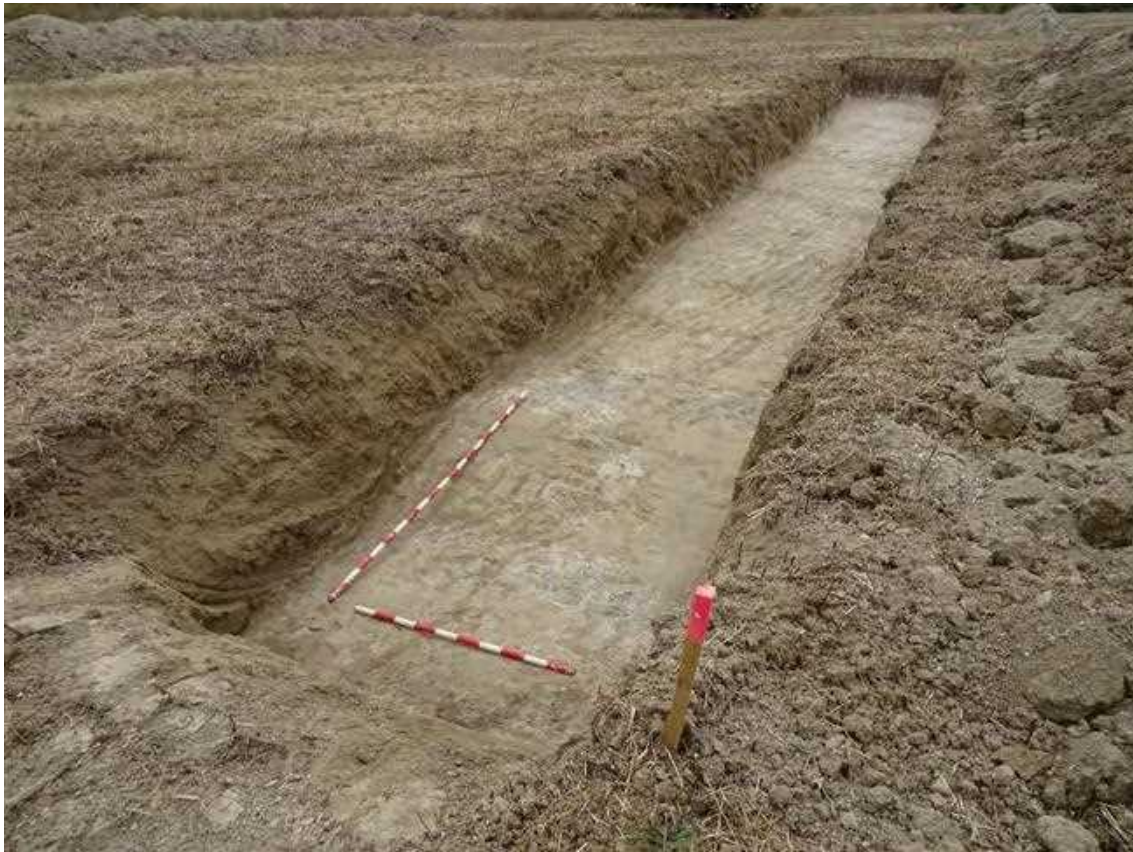
Situado aproximadamente 24 al este del anterior; la razón detrás de esta separación más amplia que la que hay entre el resto de los sondeos es debida a que entre ellos, en la zona sur, se intercala parcialmente el sondeo 11. Bajo los restos vegetales, se identifica un depósito de tierra marrón claro, como viene sucediendo en el resto de los sondeos (de unos 35 cm de potencia media), pero bajo éste, se localiza un depósito de tierra marrón oscuro de composición más arcillosa (con unos 55 cm de espesor), como se preveía ya en el Sondeo 11, alcanzando por tanto una mayor profundidad, llegando a tener el sondeo 1'10 m de potencia en la zona más alta. Por debajo, se ha identificado el sustrato geológico, de cayuela sin vetas de caliza. En lo que se refiere a los hallazgos arqueológicos, se han identificado varios fragmentos de teja y ladrillo macizo, así como cerámica esmaltada y vidriada.

Fotografía general del Sondeo 14

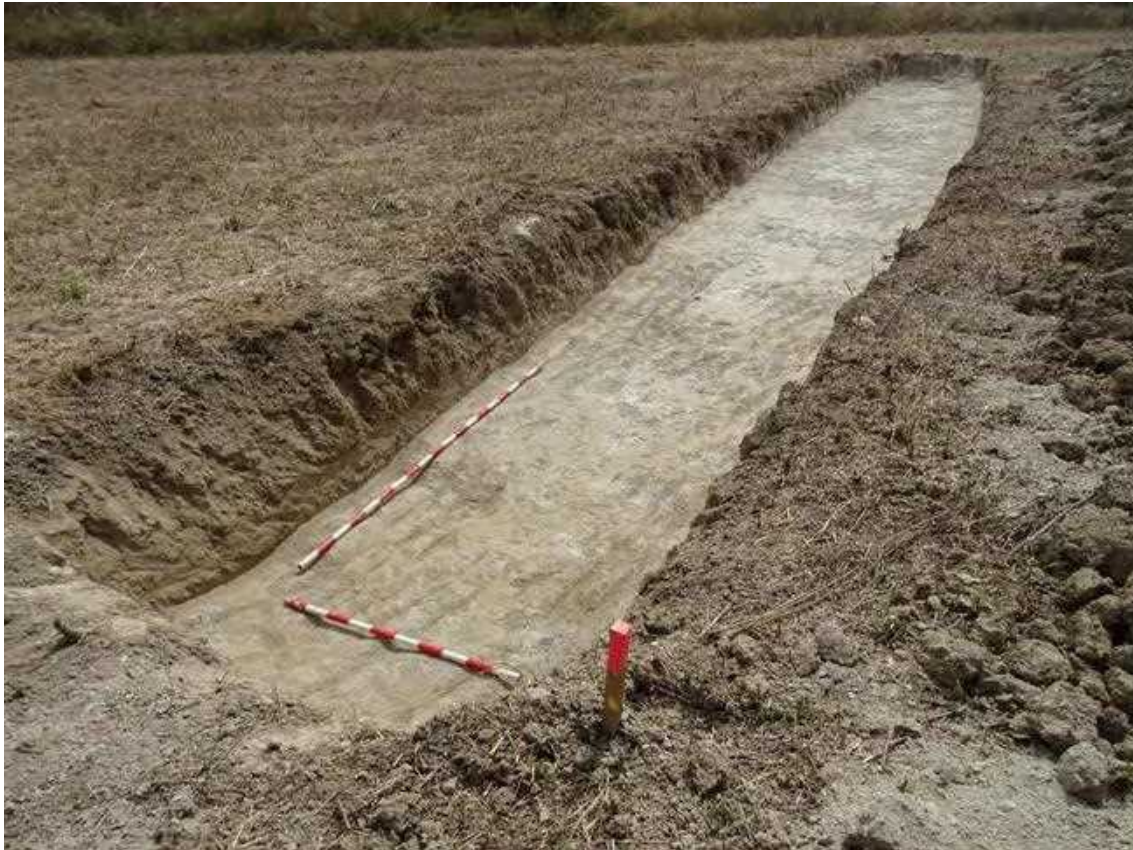
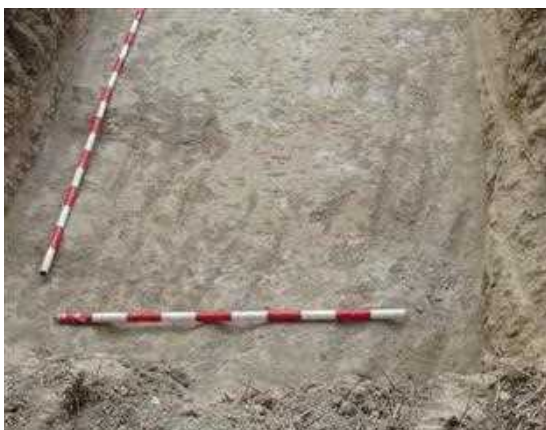
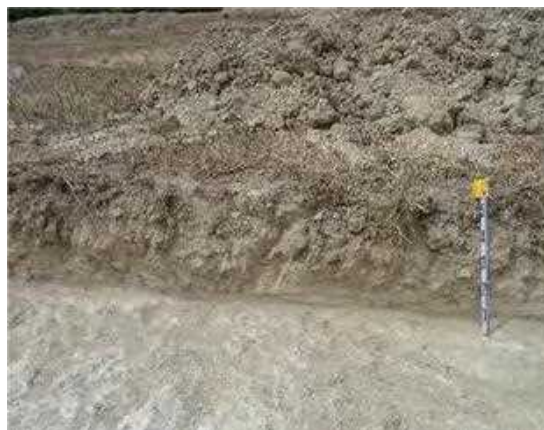
Ubicado 15 m al este del anterior, de forma paralela a éste, cerca del límite oriental de la parcela. Presenta un depósito de tierra de coloración marrón claro, producto de la presencia de caliza disgregada, de entre 50-60 cm según la zona. En los últimos tres metros

aproximadamente, aparece tierra de una coloración más oscura, sin que haya un cambio neto, posiblemente alguna bolsada de diferente material que se ha ido integrando en el resto con el continuo laboreo agrícola, aumentando la potencia del sondeo hasta alcanzar algo menos de un metro. Bajo este nivel, aparece el sustrato natural; de nuevo, cayuela sin presencia de veta rocosa. Se han identificado varios fragmentos de teja y ladrillo macizo, así como escasos restos de cerámica sin revestir (un único fragmento), vidriada y esmaltada.

Fotografía general del Sondeo 15

Detalle del sustrato geológico y perfil oeste del Sondeo 15

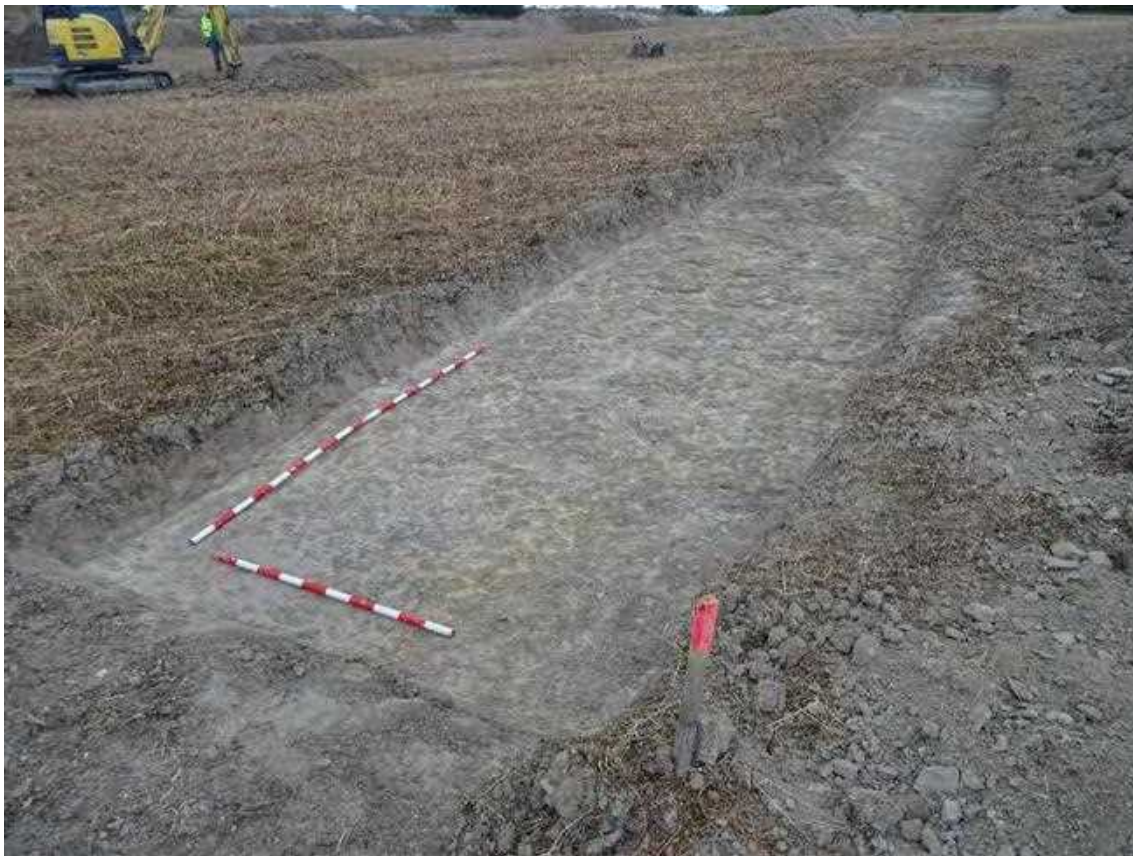
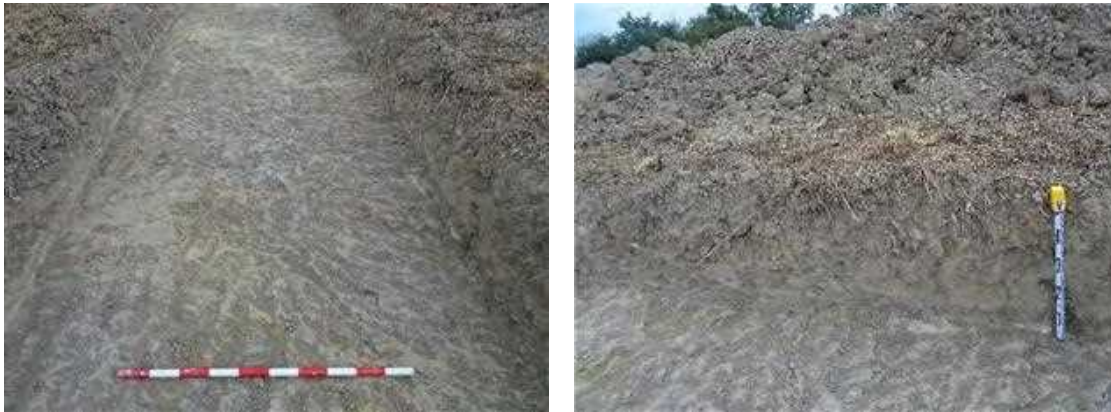
Es el más septentrional de la zona occidental, situado a unos 8 m del inicio de los arboles y arbustos que delimitan la parcela 359 por este lado, junto al camino. Al igual que otros sondeos ubicados en la zona exterior, presenta tierra de color claro, mezclada con la cayuela disgregada, y escasa potencia, de entre 30-45 cm. Bajo este depósito, el sustrato natural, con vetas poco pronunciadas con dirección W-E, que se superponen una sobre otra de sur a norte, de las que la acción mecánica de la excavadora ha extraído lastras. Se ha localizado un fragmento de teja y un par de fragmentos de cerámica esmaltada.

Fotografía general del Sondeo 16

Detalle del sustrato geológico y perfil oeste del Sondeo 16

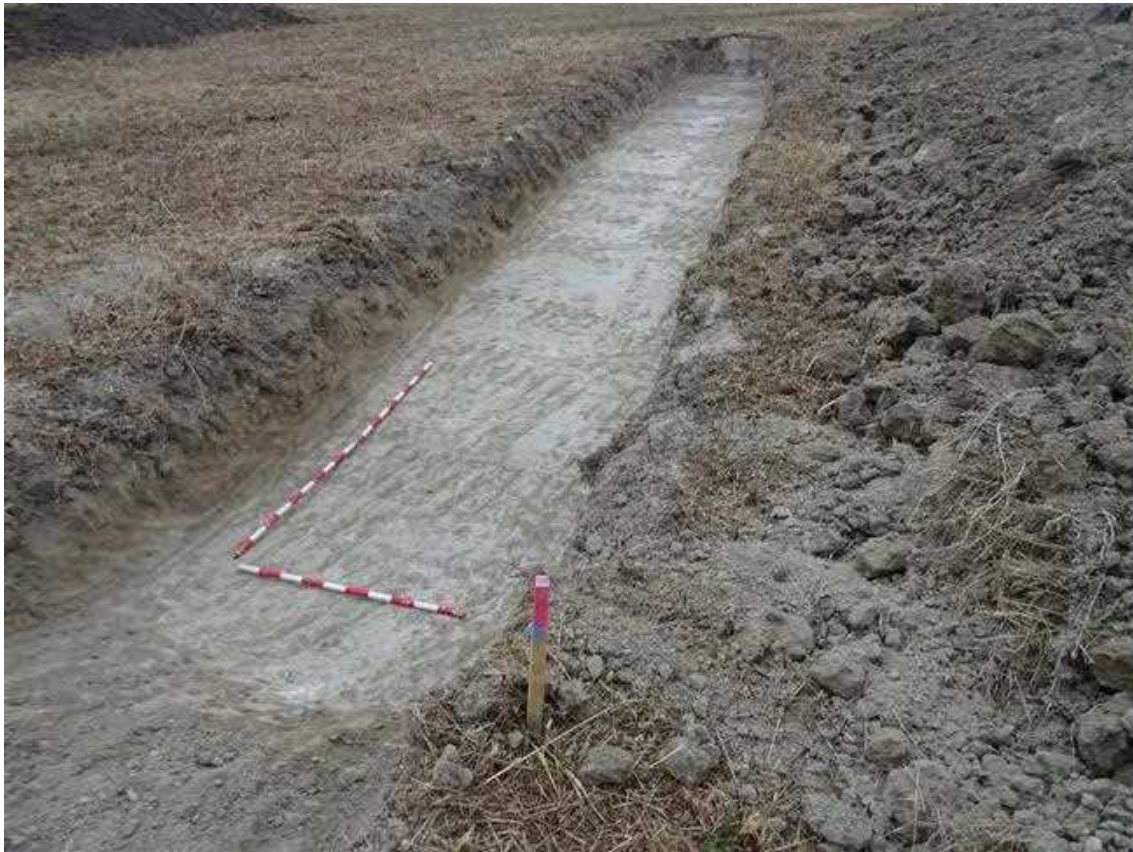
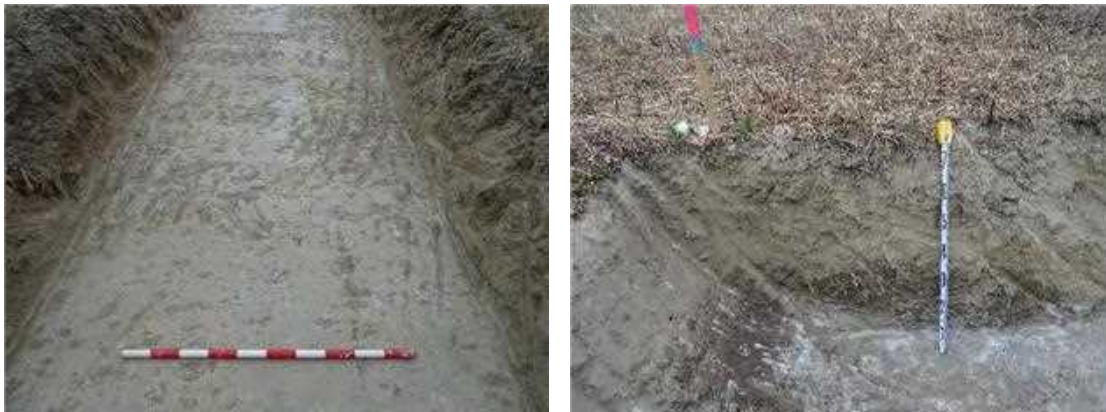
Paralelo al anterior pero desplazado aproximadamente unos 15 m hacia el este, es el segundo de la última línea de sondeos, la localiza al norte de la ZPA. En su zona sur, al inicio del sondeo, presenta un depósito marrón claro, de similares características al presente en los demás sondeos, pero bajo él, quedan restos del nivel arcilloso de coloración más oscura (aproximadamente de unos 30 cm de espesor), que desaparece progresivamente tras un metro de desarrollo, quedando en el resto del sondeo únicamente el depósito más claro, que alcanza una potencia máxima de unos 40 cm. Bajo él, el sustrato geológico de cayuela limpia sin restos de veta. Se ha identificado un fragmento de teja, así como escasos fragmentos de cerámica esmaltada.

Fotografía general del Sondeo 17

Detalle del sustrato geológico y perfil oeste del Sondeo 17

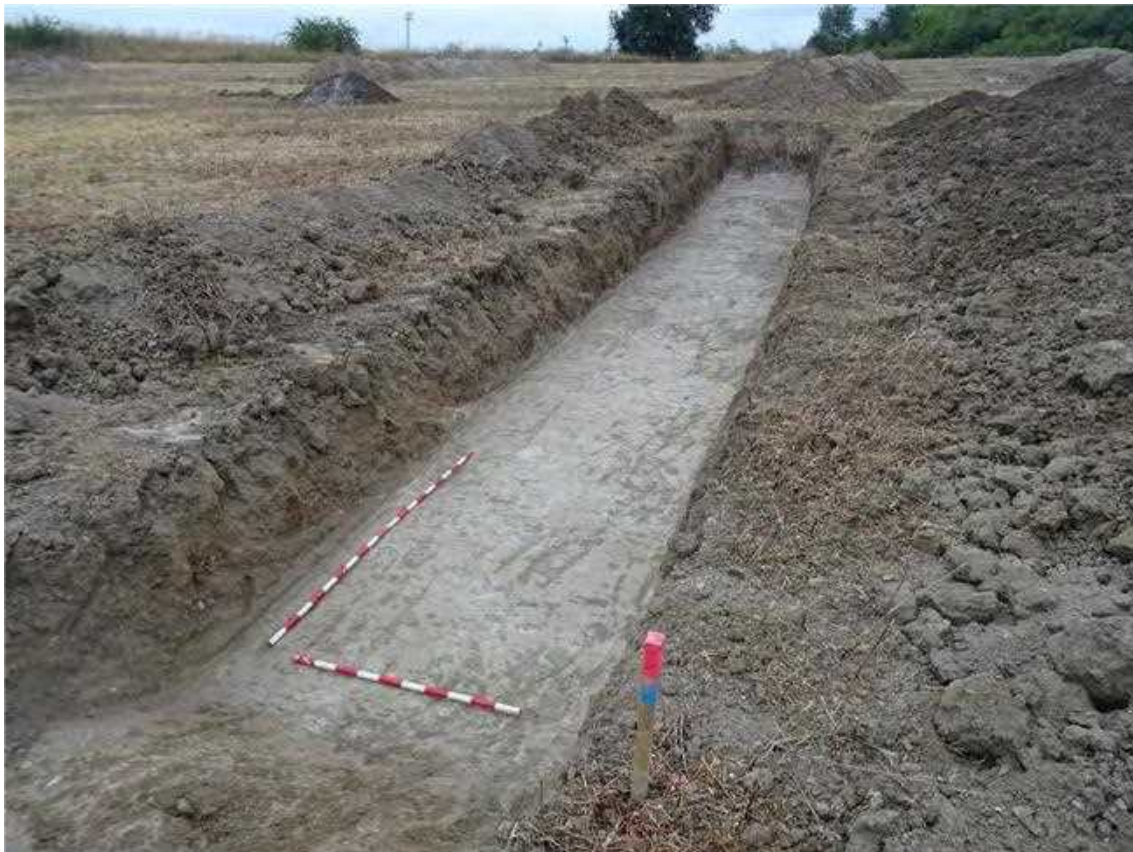
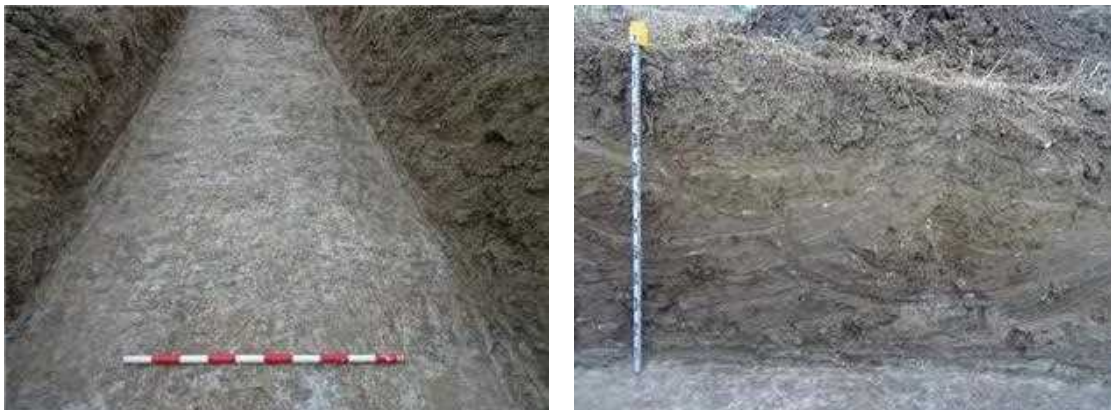
El tercero de esta última línea de sondeos se encuentra a unos 17 m al este del anterior. Se caracteriza por presentar un primer nivel de coloración marrón claro, de unos 40 cm de potencia (parte del mismo afectado por las labores agrícolas) bajo el cual se documenta el depósito marrón oscuro de composición arcillosa ya visto en otros sondeos, alcanzando aquí los

85 cm de potencia máxima. Es el sondeo de mayor profundidad de los realizados, teniendo una altura máxima de 1,20 m en la zona sur y unos 90 cm en la zona norte. Bajo este segundo nivel, aparece el sustrato geológico, de nuevo aquí, cayuela limpia, sin restos de veta rocosa. Se ha localizado tanto fragmentos de teja y ladrillo macizo, como cerámica esmaltada, vidriada, porcelana, fragmento de una baldos y fósiles.

Fotografía general del Sondeo 18

Detalle del sustrato geológico y perfil oeste del Sondeo 18

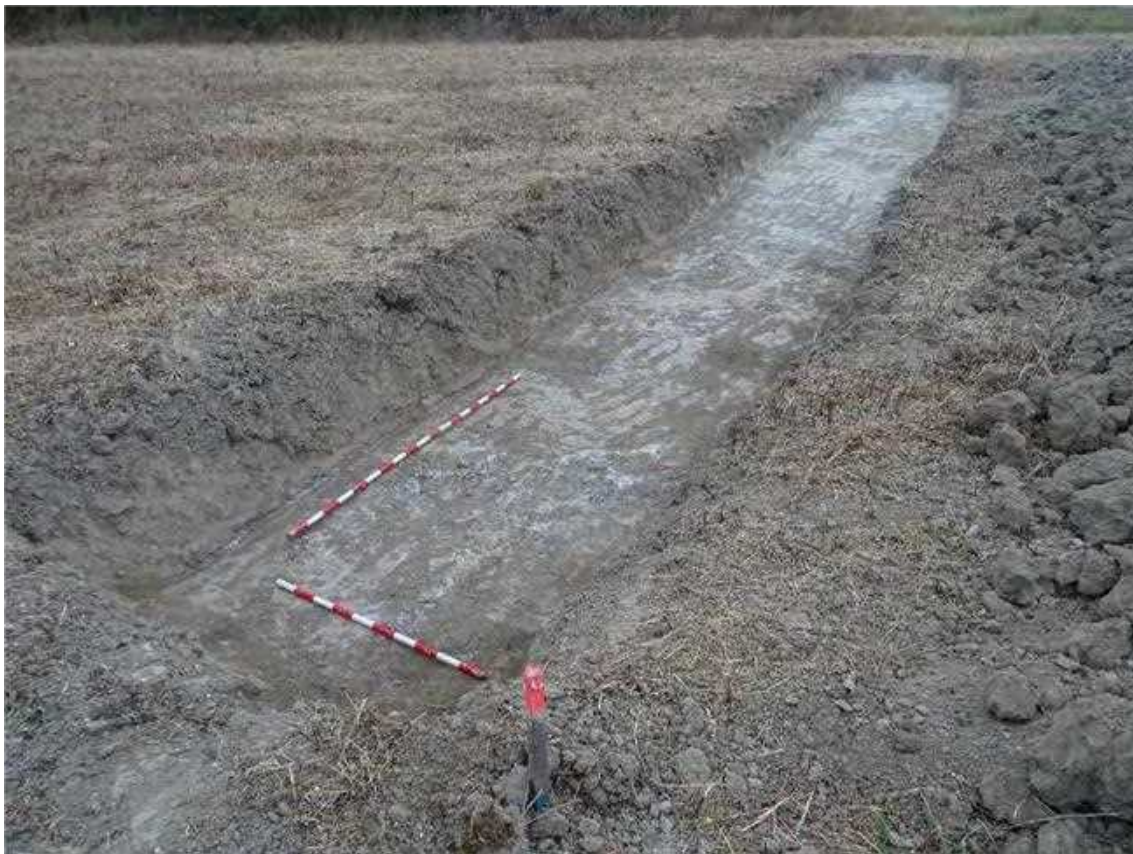
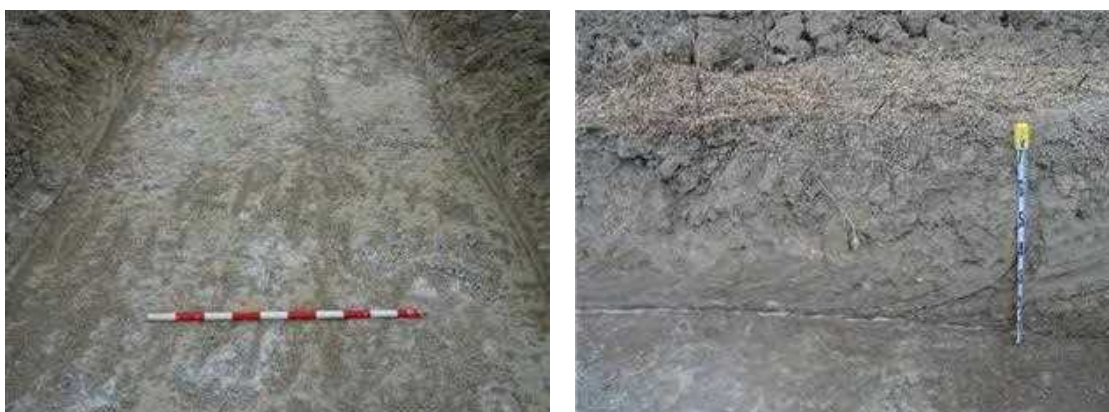
El último de los sondeos realizados se sitúa a 15 m al este del anterior, en paralelo, y aproximadamente a 12 m del límite que separa la parcela de las que se encuentran al otro lado del camino. Se ha documentado la presencia de un depósito de tierra marrón claro igual a la ya identificada en los demás sondeos, homogénea, en la práctica totalidad del sondeo; en el último tercio, el depósito tiene una coloración algo más oscura, sin que haya una separación neta, alcanzando aquí una mayor profundidad, llegando a los 70 cm frente a los 40-45 cm del inicio. Bajo este depósito, se localiza el sustrato natural, de cayuela sin presencia de veta de forma clara. Se han encontrado fragmentos de teja, ladrillo macizo, cerámica esmaltada, *cream ware*, así como fragmentos de los objetivos de tiro al plato, vidrio y ladrillo hueco, así como un fragmento de baldosa.

Fotografía general del Sondeo 19

Detalle del sustrato geológico y perfil oeste del Sondeo 19

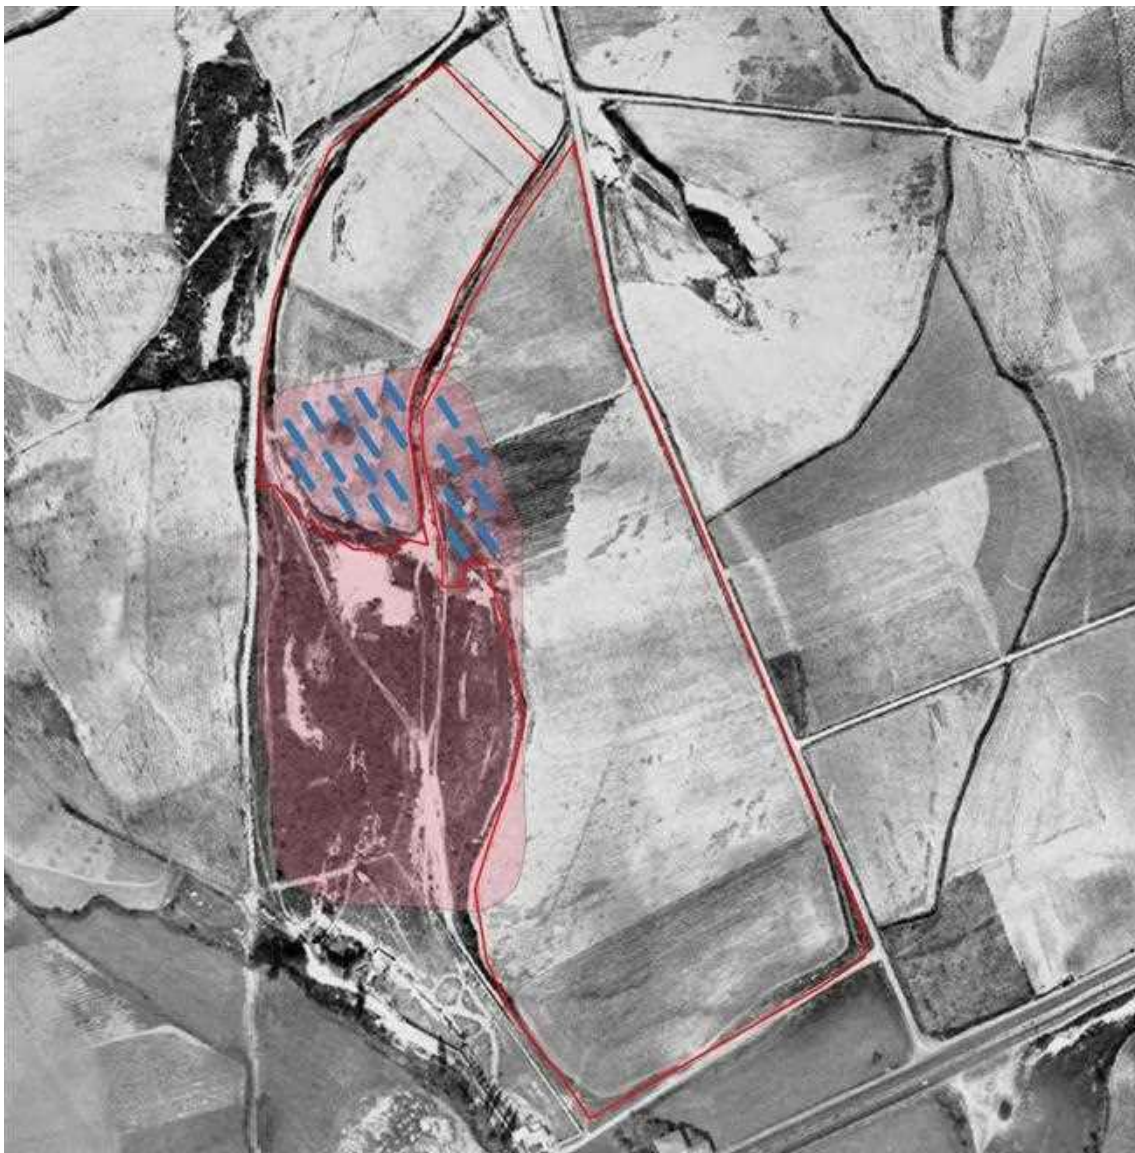
Imagen de 1968 en la que se observa una anomalía en la zona central de la parcela 359, tal vez una vaguada o similar
