ANEXO 2

INFORME DE EVALUACIÓN TÉCNICA SOBRE LA SITUACIÓN ACTUAL DEL SISTEMA DE AGUA POTABLE “COLLANA THOLAR”

PAÍS	: Bolivia
DEPARTAMENTO	: La Paz
PROVINCIA	: Aroma
MUNICIPIO	: Ayo Ayo
COMUNIDAD	: Collana Tholar
USO Y FINES	: Abastecimiento de agua potable
POBLACIÓN BENEFICIARIA	: 125 Familias y una Unidad Educativa
ENTREGA DE OBRA	: 21 de Octubre del 2011. (Según acta de entrega)
TIEMPO DE FUNCIONAMIENTO DEL SISTEMA	: 07 meses.
FECHA DE EVALUACIÓN	: Los días 15 y 17 de diciembre del 2011.

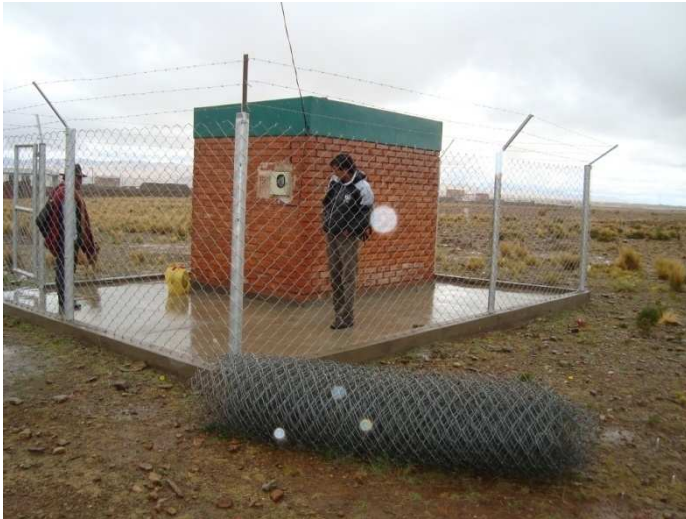
Fotografía N° 01: Caseta de bombeo construida

En una entrevista realizada a los usuarios manifiestan que el pozo tenía instalada la electrobomba y su respectiva tubería de impulsión de fierro galvanizado de 2” antes del inicio de los trabajos. La bomba sumergible se cayó debido a la oxidación de la tubería de impulsión, porque no estaba asegurada con un cable a la superficie y solo se sostenía por la tubería de impulsión, y no se ha podido extraer. El pozo no cuenta con una tapa de protección adecuada. (Ver foto 01)

Se observa que el pozo tubular no cuenta con una tapa de protección que cubra todo el orificio; no se ha instalado paralelo a la tubería de 6", la tubería que sirve para medir el nivel estático, dinámico del agua durante el bombeo.

- El Pozo Tubular debe contar con una tapa de protección que cubra todo el orificio, debe ser una plancha metálica de ¼" de espesor y tener un orificio de ½".

- Por ese orificio se debe colocar una tubería de PVC de $\varnothing = \frac{1}{2}$ " paralelo a toda la columna del pozo, para poder medir los niveles del agua y realizar los controles respectivos durante el bombeo.

- Se debe instalar en la caseta de bombeo un dren, para evacuar las aguas durante el desmontaje y mantenimiento de la bomba y evitar inundaciones en el piso de la caseta de bombeo que puedan ocasionar daños al sistema eléctrico y a las personas que la operaran.

- La ventana instalada en el techo debe ser agrandada las dimensiones mínimas deben ser de 0.60 x 0.60 m. esto ayudará a maniobrar mejor las tuberías, debe de estar protegida con una tapa de inspección.

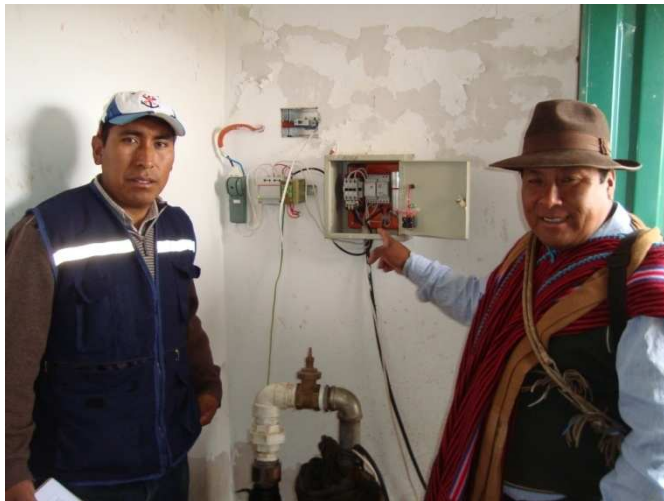
Fotografía N° 02: Tablero de control eléctrico con cables expuestos al aire libre y sin protección

Cuenta con instalaciones eléctricas, está conectado a una subestación de un transformador aéreo, pequeño de 220 voltios ubicado a una distancia de 10 metros de la caseta de bombeo. Se ha instalado un tablero de control eléctrico de operación manual que tiene un sensor que mide el nivel del agua en el pozo. Los cables están expuestos a la intemperie. Se observa que la electrobomba sumergible instalada no cuenta con dispositivos de seguridad que pueda evitar su caída. La caseta de bombeo no cuenta con drenaje para evacuar las aguas.

- Los cables de entrada y salida de energía están expuestos, libres. Se debe instalar dentro de una tubería de PVC para su protección y estar empotrado en el piso y la pared para evitar accidentes al operador y/o personas que ingresan a la caseta de bombeo.

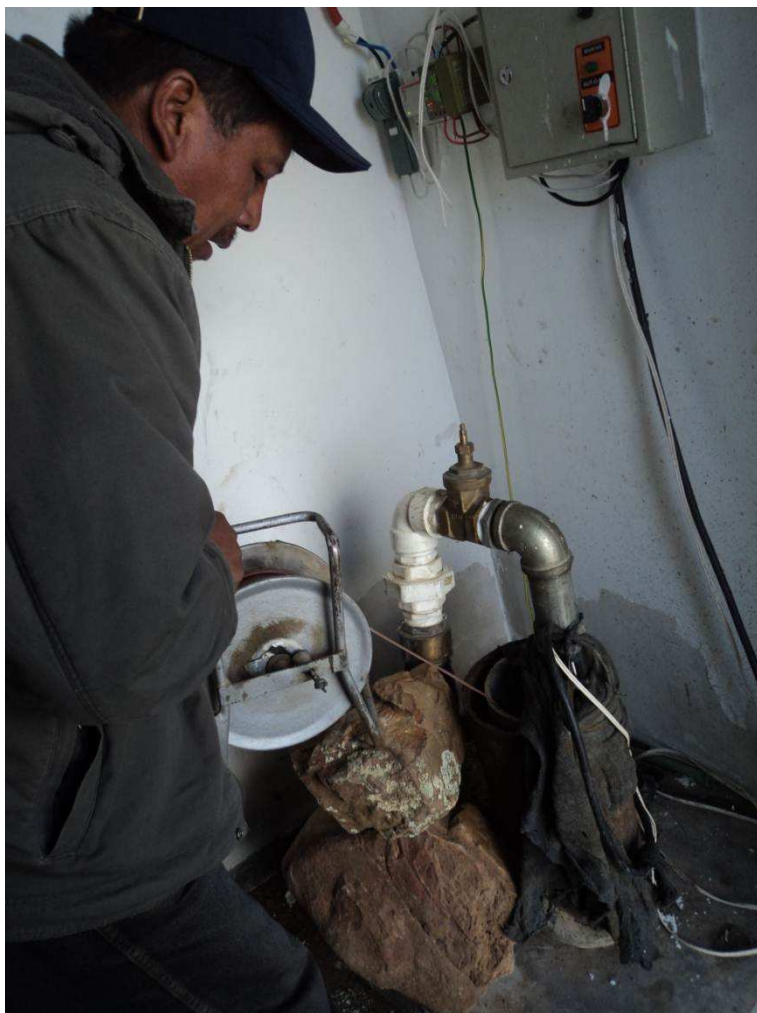
Fotografía N° 04: Verificando el nivel estático del agua y la profundidad del pozo.

PROFUNDIDAD DEL POZO	: 68 metros.
DIÁMETRO PERFORADO	: 12” Pulgadas
DIÁMETRO ENTUBADO	: 6” Pulgadas, PVC de clase 15
TUBERÍA SUMERGIDA	: Fierro galvanizado de 2”
NIVEL ESTÁTICO DEL AGUA	: a 43.5 metros de la superficie.
NIVEL DINÁMICO DEL AGUA	: NO SE PUDO DETERMINAR ¹
TIPO DE BOMBA	: Electrobomba sumergible de 3HP. De 220V. Monofásico, marca PEDROLLO.
INSTALACIÓN DE BOMBA	: a 60 metros de la superficie.
CAUDAL DE BOMBEO	: 1.5 LPS

¹ No se pudo determinar el nivel dinámico del pozo debido a que no está instalada la tubería paralela en toda la columna de pozo.

- La plancha metálica y la tubería de $\frac{1}{2}$ " evitará que se contamine el pozo; permitirá monitorear adecuadamente el comportamiento del acuífero en diferentes épocas del año, controlar su nivel dinámico y poder detectar a tiempo el posible agotamiento del agua en el pozo.

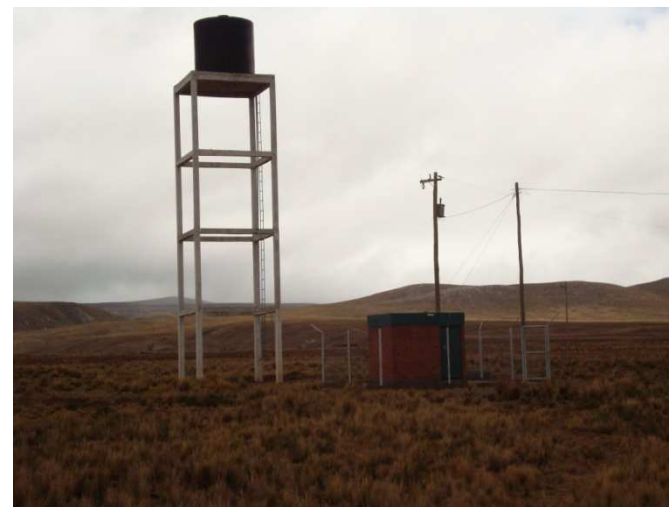
Fotografía N° 05: Tanque elevado existente en funcionamiento

El reservorio es un tanque elevado (rotoplast) de 5 m³, a 09 metros de altura de la superficie sobre una lomada. Consta de 4 columnas de concreto armado y reforzada con viguetas en la parte intermedia, cuenta con una escalera metálica tipo gato de tubería de fierro galvanizado de 1" y travesaños de fierro de ½". El tanque elevado se encuentra protegido por un cerco perimétrico con cimentación corrida de concreto armado con postes de metal y malla de alambre galvanizado.

La escalera metálica tipo gato para acceder al tanque elevado es muy débil. La escalera de acceso hacia el tanque debe ser construida adecuadamente y con tubería de fierro galvanizado de 1 1/2" en los parantes y en los travesaños con tubería de fierro galvanizado de 3/4", debe ser en forma de caracol para evitar accidentes.

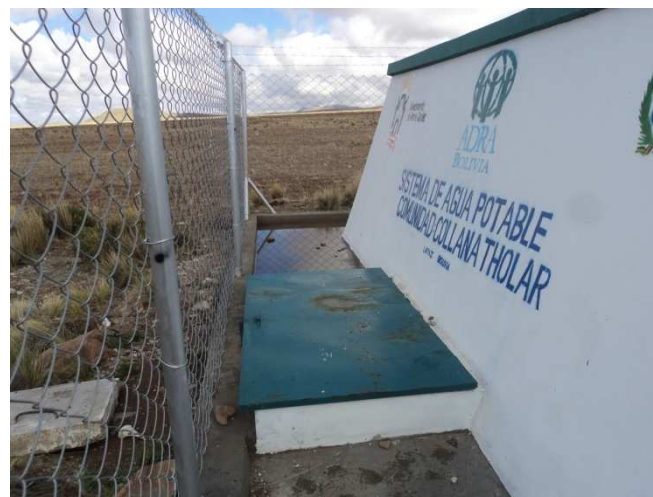
Fotografía N° 06: Reservorio rehabilitado y/o mejorado

El sistema cuenta también con un reservorio de 25 m³ que no está operando en la actualidad. Fue mejorado y rehabilitado por ADRA BOLIVIA. Está protegido por un cerco perimétrico con cimentación corrida, de concreto, con postes de fierro galvanizado y malla de alambre galvanizado. Se observa en la caja de válvulas que se han instalado válvulas con una sola unión universal, no cuenta con ningún equipo de desinfección instalado y no cuenta con dado de concreto respectivo. No tiene escalera de acceso al interior ni a la superficie. El tarrajeo de la pared y el piso del reservorio se encuentran cuarteados. No cuenta con rejilla de salida hacia la red, no cuenta con campana de rebose. Los accesorios y tuberías instalados dentro del reservorio están oxidados, mal puesto y con deformaciones.

- No usar el reservorio hasta que se cambie la electrobomba de una monofásica a una trifásica y hasta que no se rehabilite y se cambie la totalidad de tuberías, válvulas y accesorios.

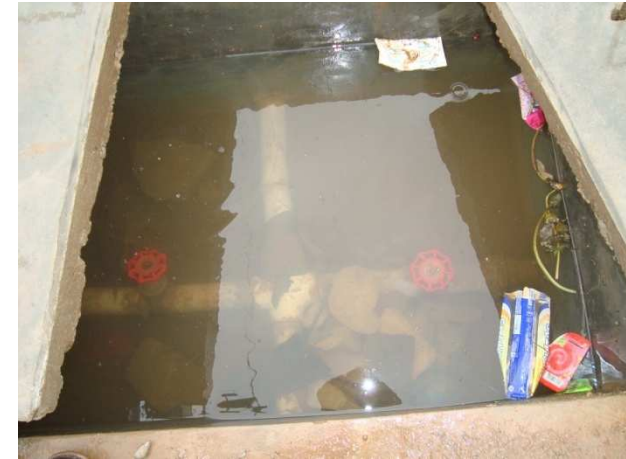
Fotografía N° 14: Válvula de control en la red de distribución inundada

- a) Longitud total de la red de distribución es de 3,157 metros lineales, se instalaron tuberías de PVC, clase 15, variando los diámetros en toda la red.
- b) Las cajas de válvula instaladas en la red de distribución no cuentan con drenaje para evacuar las aguas que se acumulan internamente producto de las lluvias.

- Se debe instalar adecuadamente las válvulas de control y purga.
- Se debe instalar en la cámara de válvulas un dren para evacuar las aguas que se acumulan interiormente cuando llueve.
- Las conexiones domiciliarias fueron realizadas por los mismos beneficiarios.

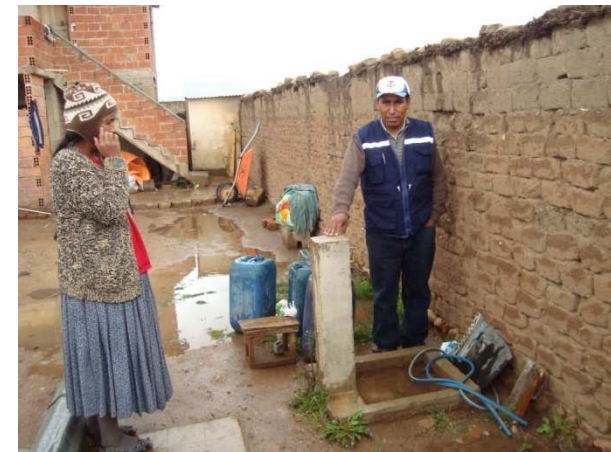
Fotografía N° 15: Lavandería domiciliaria construida

Cuenta con un lavatorio prefabricado y pedestal instalado a la altura reglamentaria con grifo (caño) de $\varnothing = \frac{1}{2}$ ".

Cuenta con una caja de registro en la que se ha instalado una válvula de paso de PVC de $\varnothing = \frac{1}{2}$ " y una unión universal de PVC, tapa de concreto armado.
