INFORME DE EVALUACIÓN TÉCNICA SOBRE LA SITUACIÓN ACTUAL DEL SISTEMA DE AGUA POTABLE "CULLUCACHI"

1.0 DATOS GENERALES DEL SISTEMA DE AGUA POTABLE

| COMUNIDAD | : Cullucachi |

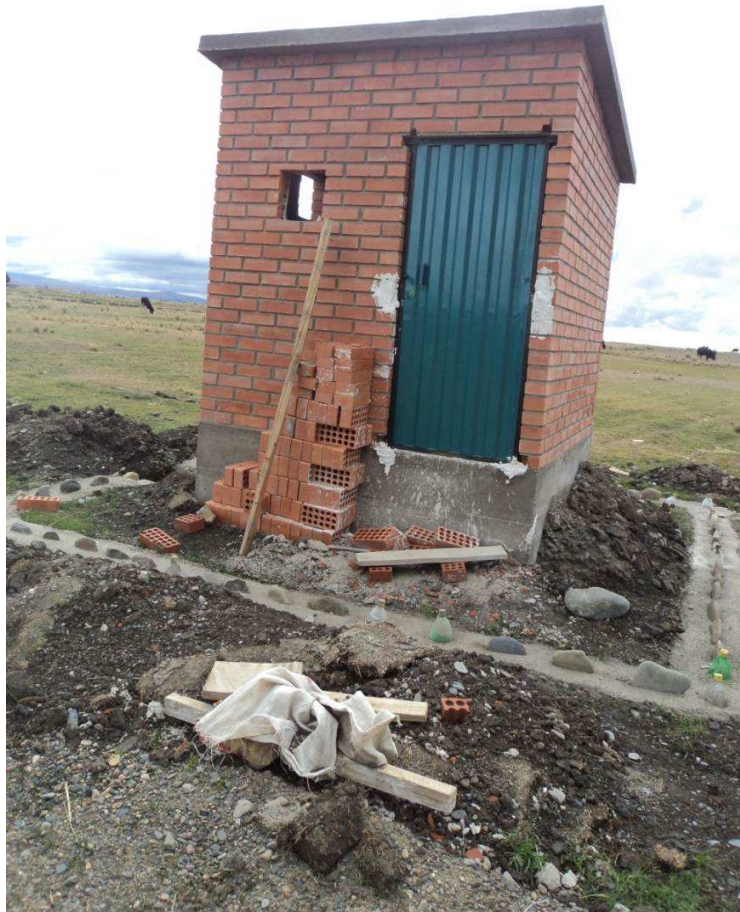
Esta construida con material noble de 2.27 m de largo x 2.27 m de ancho x 2.50 m de altura con puerta metálica de 0.80 m de ancho x 1.80 m de altura, con ventana en el techo de dimensiones 0.20 m x 0.20 m para la instalación de la tubería sumergida de impulsión, queda pendiente el vaciado del piso y el revestimiento interior.

Tiene cerco perimétrico construido con cimentación corrida de concreto simple. Falta instalar en el cerco perimétrico la malla de alambre galvanizado.

Falta por terminar los trabajos de instalaciones eléctricas, falta instalar el transformador aéreo, falta instalar el tablero de control eléctrico, falta instalar la electrobomba sumergible, falta instalar accesorios y válvulas en la caseta y la línea de impulsión para el bombeo y otros.

Fotografía N° 01: Caseta de bombeo en construcción

- Se debe instalar dentro de la caseta de bombeo, en la línea de impulsión, los accesorios necesarios de acuerdo a los diseños generales para un sistema de bombeo: una TEE, 02 válvulas de paso, cada válvula con sus dos uniones universales, 01 válvula de retención o Check, manómetro de control de presión, un amortiguador de presión, tubo de descarga o limpia, codos y nipples necesarios. Lo que nos va a permitir realizar los aforos necesarios, el mantenimiento adecuado y el buen control del pozo.

- Se debe instalar en la caseta de bombeo un dren, para evacuar las aguas durante el desmontaje y mantenimiento.
- La ventana instalada en el techo debe ser agrandada las dimensiones mínimas deben ser de 0.60x 0.60 m. esto ayudará a maniobrar mejor las tuberías, debe de estar protegida con una tapa de inspección.

- Instalar los cables de energía dentro de una tubería de PVC para su protección y empotrarla en el piso y la pared para evitar accidentes al operador ó a las personas que ingresan a la caseta de bombeo.

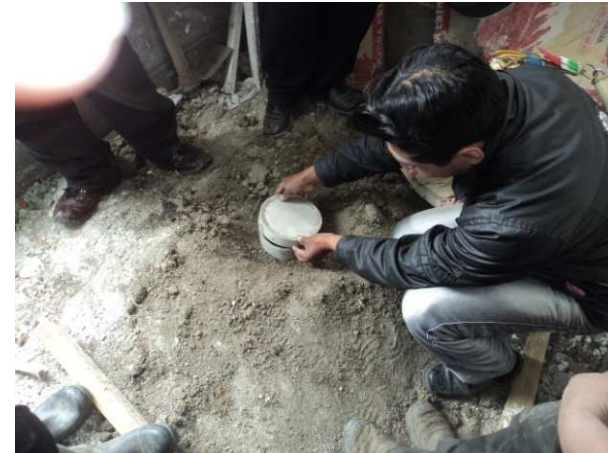
Fotografía N° 02: Retiro de la protección provisional del extremo superior de la tubería del pozo

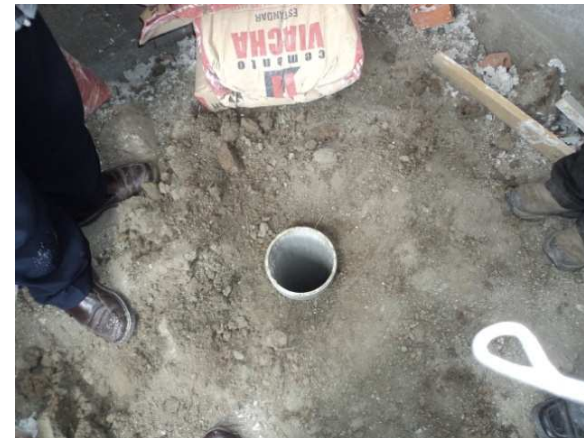
La fuente de agua es subterránea. Las características del pozo tubular y accesorios son:

Fotografía N° 03: Extremo superior descubierto de la tubería de pozo

- El pozo tubular debe contar con una tapa de protección que cubra todo el orificio, debe ser una plancha metálica de ¼" de espesor y tener un orificio de ½".

- Por ese orificio se debe colocar una tubería de PVC de $\varnothing = ½"$ paralelo a toda la columna del pozo, para poder medir los niveles del agua y realizar los controles respectivos durante el bombeo.

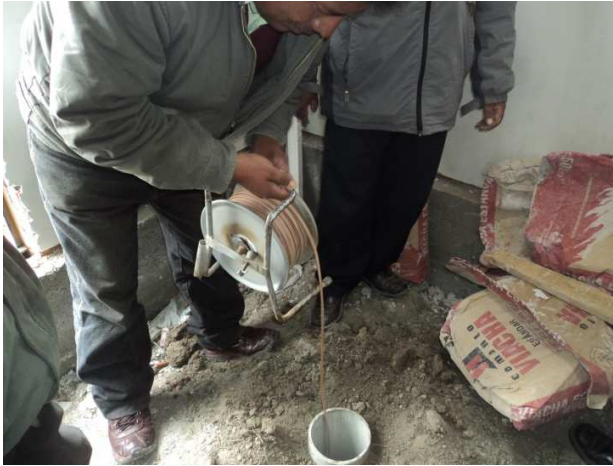
| NIVEL ESTÁTICO DEL AGUA | : a 1.5 metros de la superficie. |

Fotografía Nº 04: Verificando el nivel estático del agua y la profundidad del pozo.

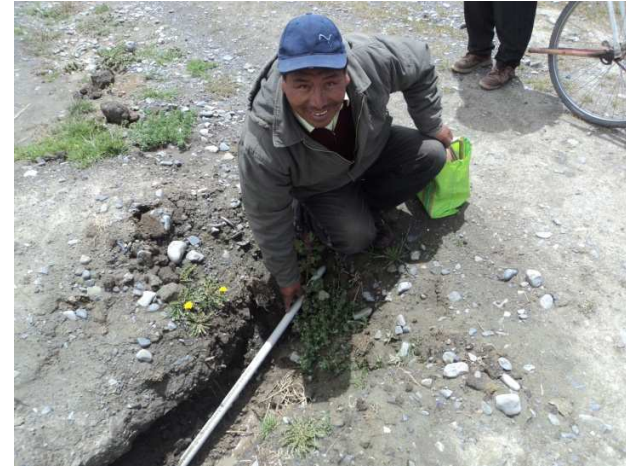
Fotografía Nº 05: Verificando el nivel estático del agua y la profundidad

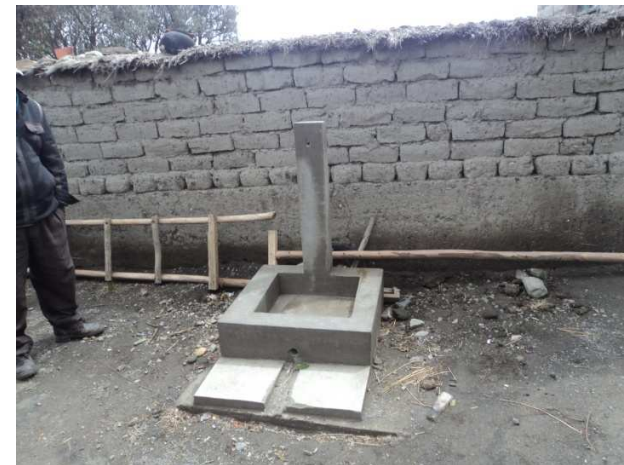
Según los diseños técnicos son de concreto armado, cuentan con caja de registro, con válvula de paso de ½" y uniones universales, tapa de concreto armado. Se encuentra en proceso constructivo.

Las piletas construidas no cuentan con llaves (grifos) y no se construyen las pozas de percolación

Fotografía Nº 07: Lavandería domiciliaria construida

- Terminar de instalar las tuberías y realizar la prueba hidráulica con la tubería enterrada, por lo que deberá presentar al final de la prueba el croquis de cada tramo, las fotos, los puntos de corte y las presiones de trabajo de acuerdo a la normatividad vigente de Bolivia. Se sugiere colocar abrazaderas de PVC en los puntos de prueba y al finalizar colocar un tapón y enterrarlo, con la finalidad de ubicarlo en la supervisión y poder repetir la prueba. Se recuerda que el carácter de la supervisión es libre e inopinada.
- Se debe considerar la mejor manera de evacuar las aguas provenientes de los lavaderos para evitar la contaminación del medio ambiente.
