ANEXO 5

INFORME DE EVALUACIÓN TÉCNICA SOBRE LA SITUACIÓN ACTUAL DEL SISTEMA DE AGUA POTABLE “QUENTAVI”

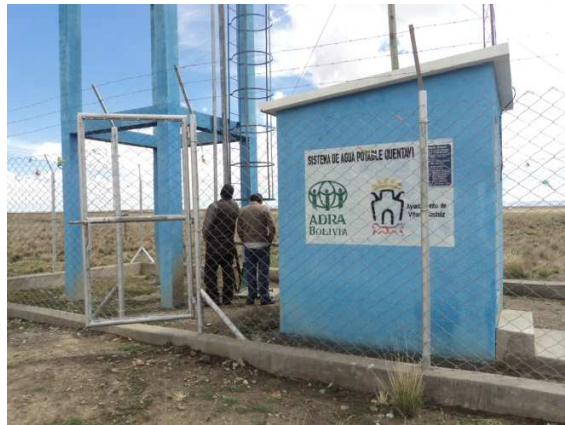
Está construida con material noble de 2.27 m de largo x 2.27 m de ancho x 2.50 m de altura con puerta metálica de 0.80 m de ancho x 1.80 m de altura, con ventana en el techo de dimensiones 0.20 m x 0.20 m para la instalación de la tubería sumergida de impulsión, piso de concreto simple.

Fotografía N° 01: Caseta de bombeo construida

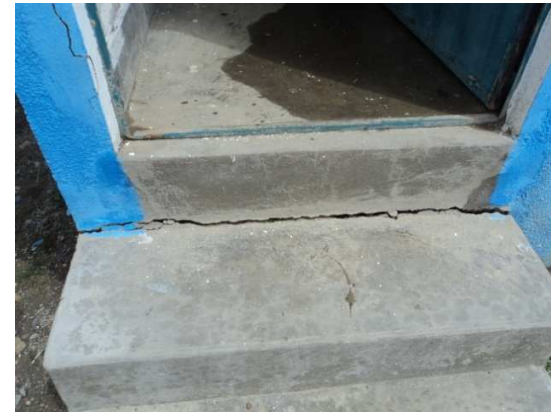
Fotografía N° 02: Peldaños de ingreso a la caseta de bombeo en mal estado

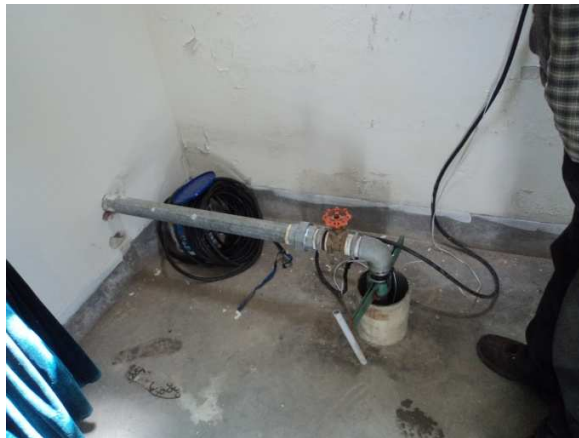
Se observa que el pozo tubular no cuenta con una tapa de protección que cubra todo el orificio; no se ha instalado paralelo a la tubería de 6", la tubería que sirve para medir el nivel estático, dinámico del agua durante el bombeo

La línea de impulsión no cuenta con las válvulas de descarga y limpieza, asimismo no lleva las dos uniones universales en las válvulas de paso, no tiene válvulas de retención o check. Además no cuenta con manómetro para control de presión.

Fotografía N° 03: Tubería de impulsión. No tiene instalada la tapa protección, las válvulas de descarga, limpieza y retención y el manómetro para el control de presión.

- El Pozo Tubular debe contar con una tapa de protección que cubra todo el orificio, debe ser una plancha metálica de $\frac{1}{4}$ " de espesor y tener un orificio de $\frac{1}{2}$ ".

- Por ese orificio se debe colocar una tubería de PVC de $\varnothing = \frac{1}{2}$ " paralelo a toda la columna del pozo, para poder medir los niveles del agua y realizar los controles respectivos durante el bombeo.

- Se debe instalar las válvulas de descarga y limpieza, considerar dos uniones universales por cada válvula de paso, instalar la válvula de retención o check y el manómetro para controlar la presión. Debe contar con un tubo de descarga o limpia.

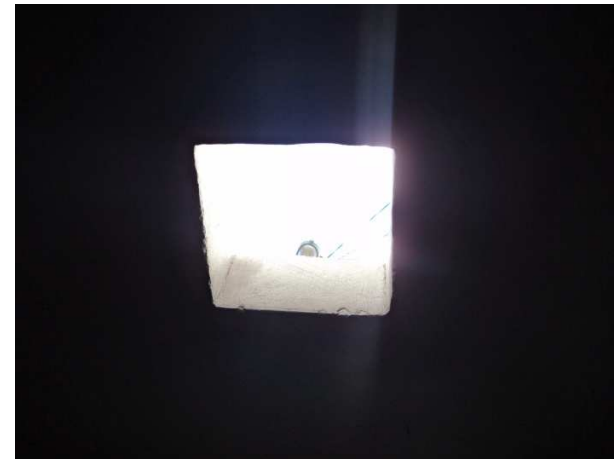
Fotografía N° 04: La ventana en el techo dimensión reducida para maniobrar la tubería de impulsión y desmontaje de la bomba.

- La ventana instalada en el techo debe ser agrandada las dimensiones mínimas deben ser de 0.60x 0.60 m. esto ayudará a maniobrar mejor las tuberías, debe de estar protegida con una tapa de inspección.

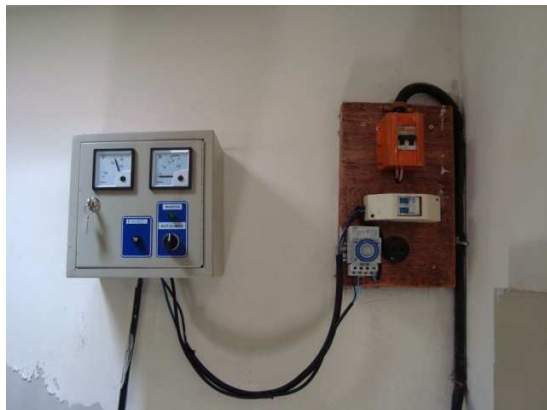
No se ha instalado el transformador aéreo de 220 voltios, la instalación es directa del poste a la caseta. Se ha instalado un tablero de control eléctrico de operación manual que tiene un sensor que mide el nivel del agua en el pozo. Los cables están expuestos a la intemperie. Se observa que la electrobomba sumergible instalada no cuenta con dispositivos de seguridad que pueda evitar su caída. La caseta de bombeo no cuenta con drenaje para evacuar las aguas.

Fotografía N° 05: Tablero de control eléctrico con cables expuestos al aire libre y sin protección.

- Los cables de entrada y salida de energía están expuestos, libres. Se debe instalar dentro de una tubería de PVC para su protección y estar empotrado en el piso y la pared para evitar accidentes al operador y/o personas que ingresan a la caseta de bombeo.

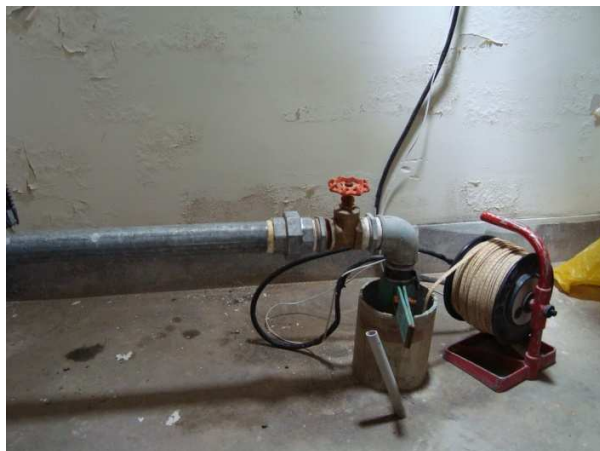
PROFUNDIDAD DEL POZO	: 30 metros.
DIÁMETRO PERFORADO	: 12” Pulgadas
DIÁMETRO ENTUBADO	: 6” Pulgadas, PVC de clase 15
TUBERÍA SUMERGIDA	: Fierro galvanizado de 2”
NIVEL ESTÁTICO DEL AGUA	: a 13.0 metros de la superficie.
NIVEL DINAMICO DEL AGUA	: NO SE PUDO DETERMINAR ¹
TIPO DE BOMBA	: Electrobomba sumergible de 3HP. De 220V. Monofásico, marca PEDROLLO.
INSTALACIÓN DE BOMBA	: a 24 metros de la superficie.

Fotografía N° 06: Verificando el nivel estático del agua y la profundidad del pozo.

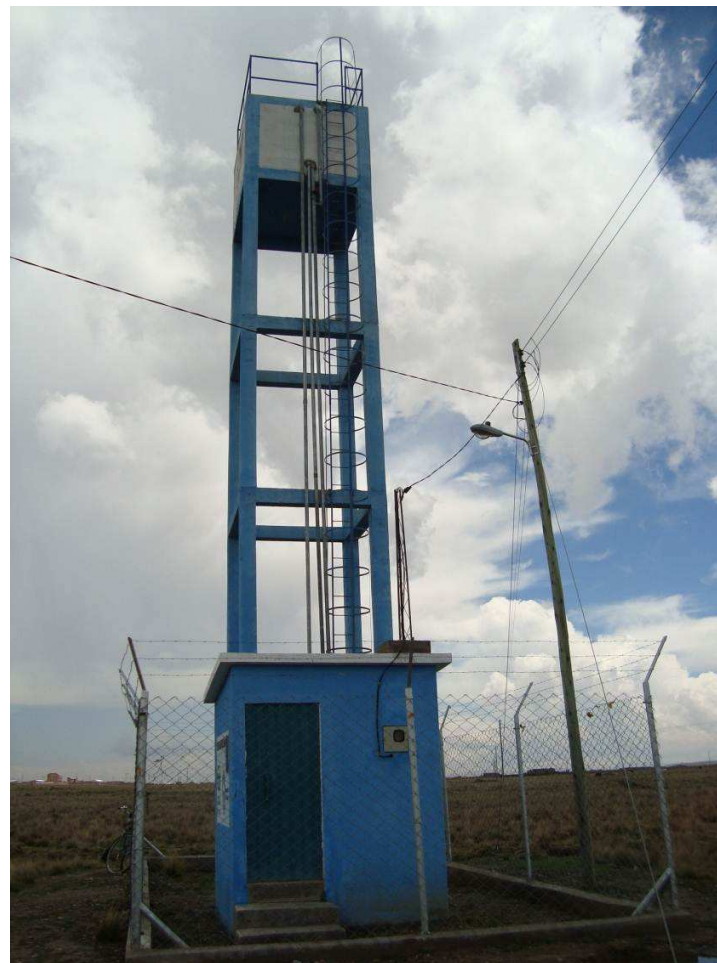
El reservorio es un tanque elevado de 5 m³, a 09 metros de altura sobre la superficie del suelo; consta de 4 columnas de concreto armado y reforzada con viguetas en la parte intermedia, cuenta con una escalera metálica tipo gato de tubería de fierro galvanizado de 1" y travesaños de fierro de ½", además todo el tramo de la escalera cuenta con protección tipo jaula.

Fotografía N° 07: Tanque elevado construido
