***“Seguimiento de la Calidad de las Aguas
Superficiales en la Zona de Salburúa.”
Campaña 2000-2001.***

Memoria Técnica.

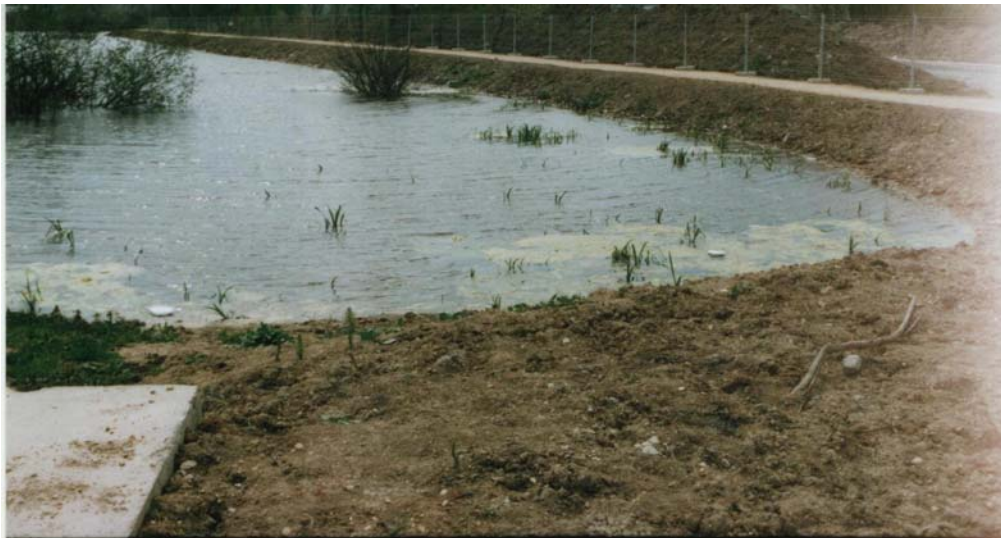
Presenta un fondo poco cohesionado formado por un lodo en evidente estado de descomposición. La instalación del rebosadero durante el año pasado y las obras de impermeabilización ejecutadas durante el desarrollo de este estudio han elevado su profundidad en aproximadamente **30-40 cm**. A su vez, el caudal sobrante es incorporado al Río Santo Tomás conllevando una mejora en la calidad de sus aguas.

Foto 1: aspecto de la Balsa de Betoño. Orillas formadas por lodo poco cohesionado.

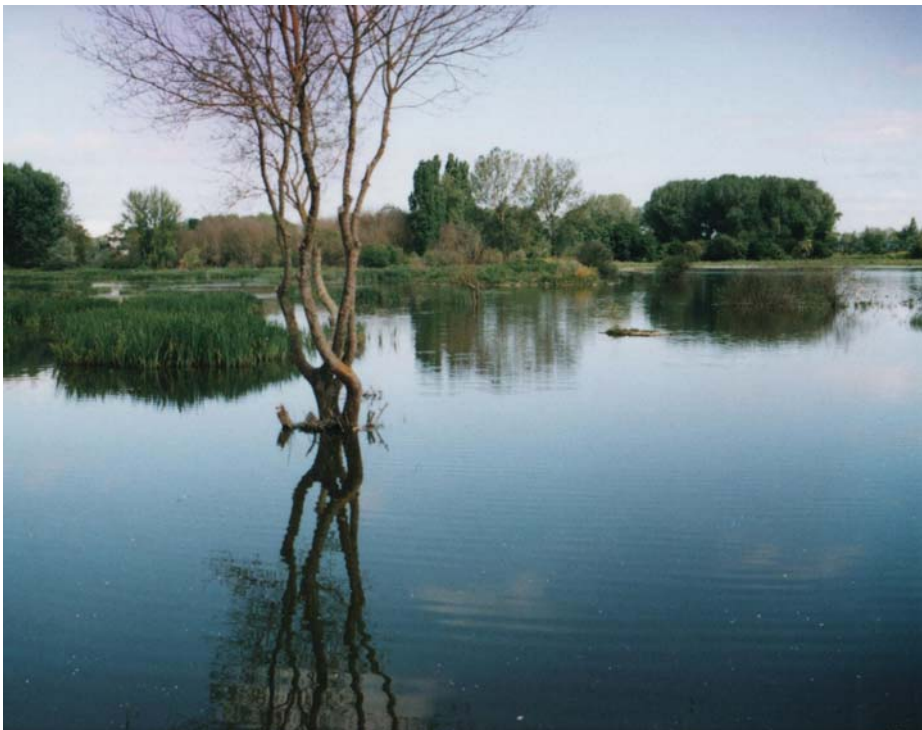
Este emplazamiento se halla situado junto al observatorio ornitológico instalado en la Balsa de Zurbano. Presenta características similares a la balsa de Betoño, aunque de mayor tamaño, con escasa profundidad, fondo rico en lodo en descomposición y también con una gran riqueza de animales y plantas de diferentes especies. Durante el presente ejercicio no ha sido sometida a actuaciones importantes, por lo que se puede considerar que su ciclo natural se ha completado (el pasado año fue vaciada prácticamente, con el consiguiente deterioro de la calidad del agua). La influencia de las actividades circundantes presentan un caudal de agua de **menor calidad** que la Balsa de Betoño y más variable (sobre todo, en estío).

Foto 2: Balsa de Zurbano en época húmeda.

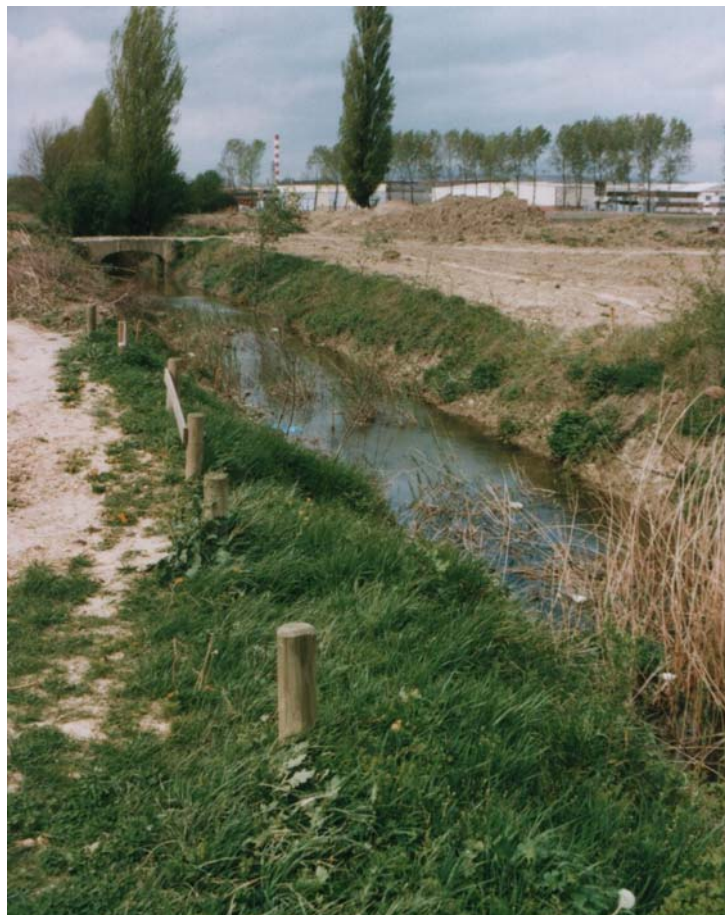
Le afectan diversos aportes como el vertido de aguas residuales del municipio de Elorriaga y pequeñas industrias situadas en las cercanías, por lo que la calidad del agua sigue una tendencia poco clara. Esas condiciones de calidad se puede afirmar que son **estables** aunque a menudo presente "picos" en determinados parámetros debido a la situación expuesta anteriormente.

Foto 3: Río Santo Tomás a la altura de la Balsa de Zurbano.

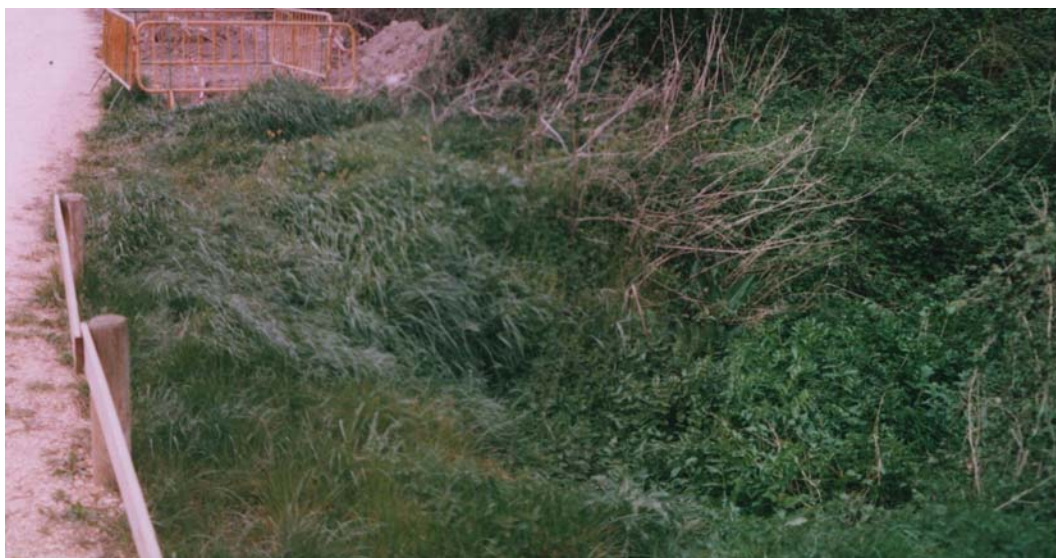
Su recorrido comprende el paso por zonas de **intensa actividad agrícola**, cuya influencia es patente a través de los ensayos realizados. Si bien su importancia individual como corriente es escasa en su aporte a las balsas, extrapolando que existen multitud de pequeños canales similares en el entorno del humedal la trascendencia de su representatividad es clara.

Foto 4: Acequia de la Dehesa, con fuerte cobertura vegetal.

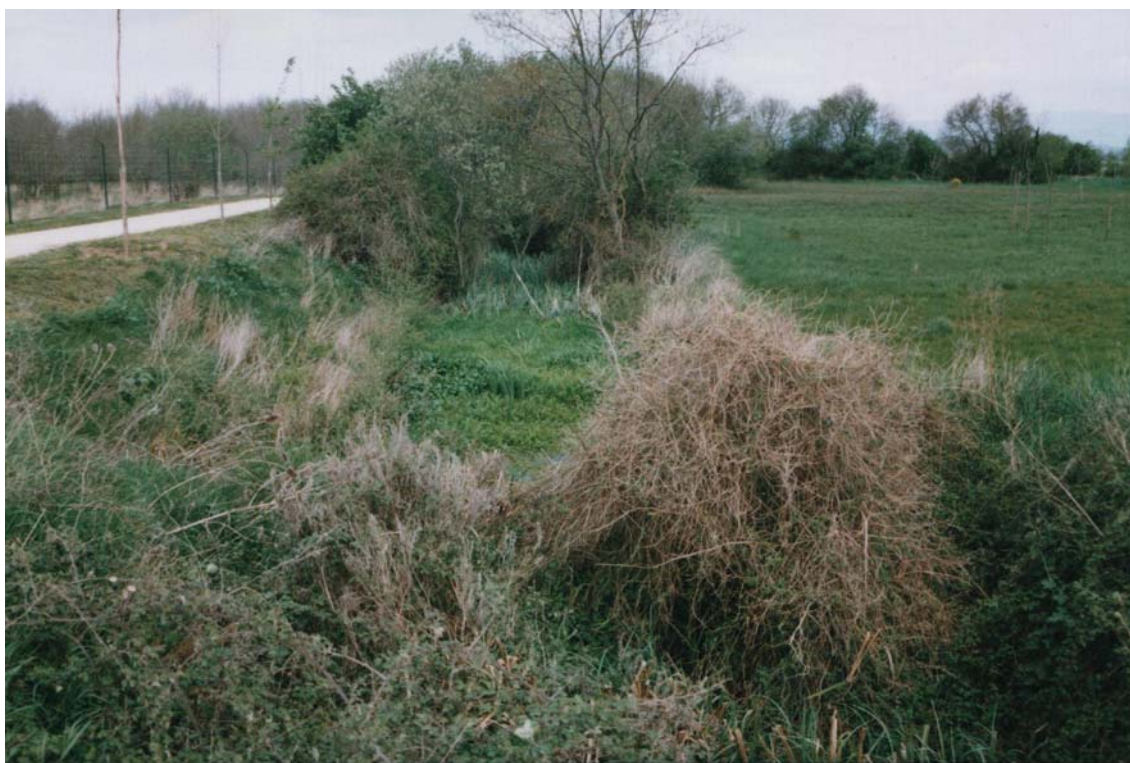
Esporádicamente sufre la influencia de **vertidos** de aguas residuales muy localizados cuyo efecto se une al de la agricultura de los campos por los que discurre.

Foto 5: Acequia de Gardiduya, camino de su confluencia con la Balsa de Zurbano.

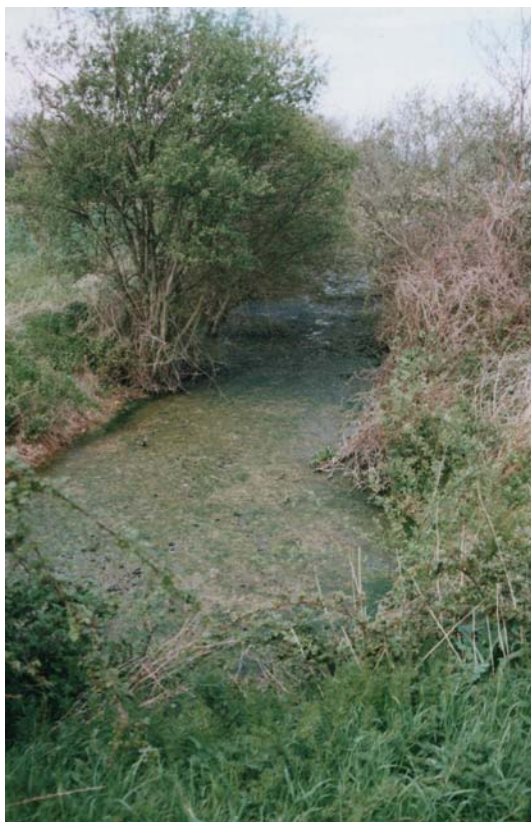
En su recorrido, está influenciado por diversos asentamientos humanos, campos de cultivo y antes de su desembocadura en la balsa se le incorpora la Acequia de la Granja, con la correspondiente pérdida de calidad. Su comportamiento hídrico es, por tanto, muy similar al del emplazamiento anterior, con matices.

Foto 6: Canal de la Balsa, tras incorporación de la Acequia de La Granja.

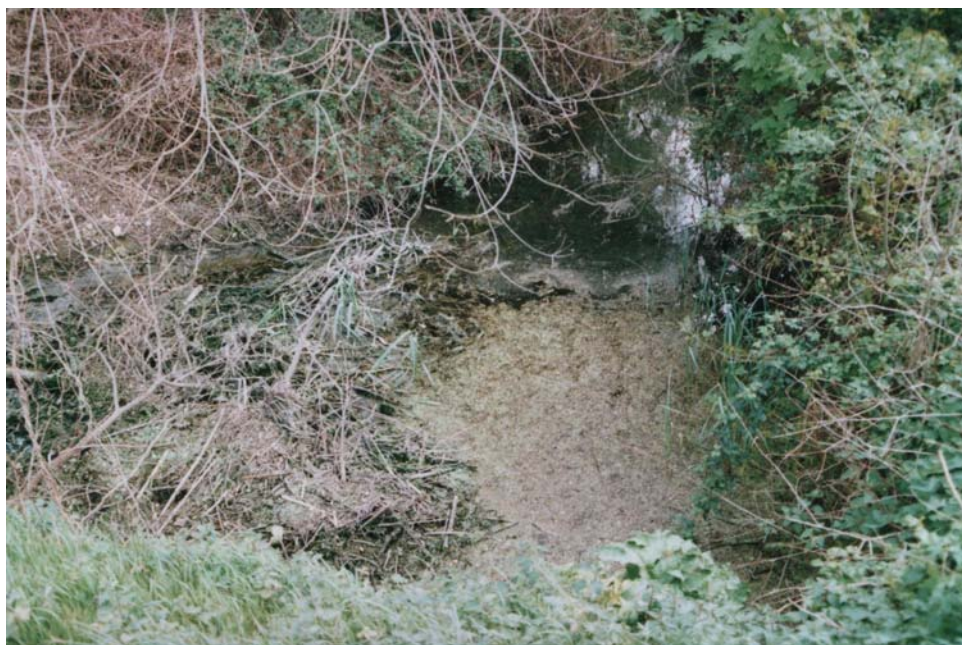
Foto 7: Canal de la Balsa, en su incorporación con la Acequia de La Granja.

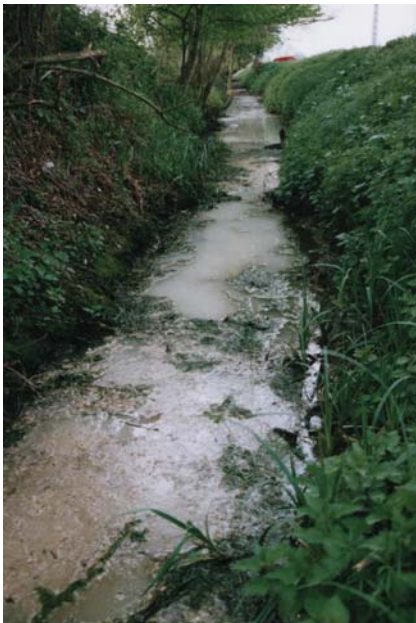
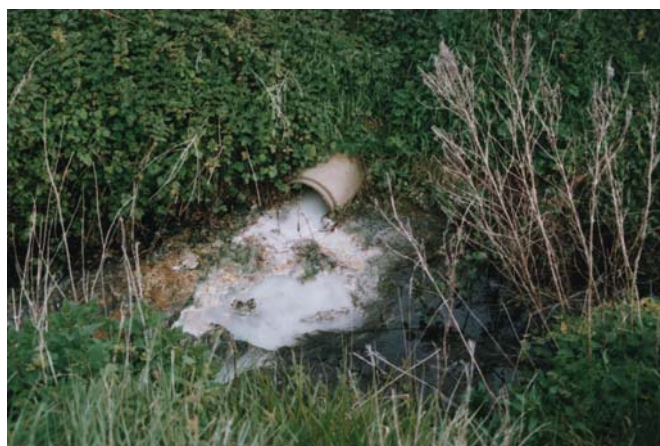
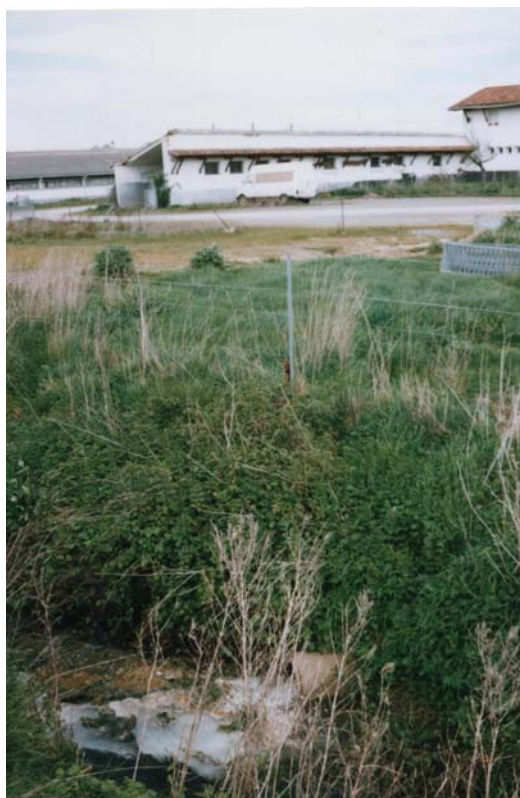
Así, la situación de **vertido** más destacable durante el presente año tuvo lugar durante el último muestreo efectuado. Durante el mismo, localizado en las propias instalaciones de la granja (ver fotos), se provocó un fuerte deterioro de la calidad del agua (agua teñida, mal olor, presencia de sólidos, etc.) incluido el nefasto impacto visual.

Fotos 9, 10 y 11: Vertido en la Acequia de La Granja.

Durante el presente ejercicio se han efectuado operaciones de adecuación en las instalaciones de la granja adyacente consistentes en el sellado de las fosas. La importancia de estas instalaciones respecto a la calidad del agua aportada al humedal resulta fundamental, ya que el trayecto resulta tan corto, los aportes tan concentrados y la velocidad de corriente tan escasa que los fenómenos de autodepuración ecológica no son posibles. Estas situaciones de vertido tan sólo son atenuadas por la confluencia con el Canal de la Balsa previo a la llegada a la propia balsa.
