## ANEXO 1

### INFORME DE EVALUACIÓN TÉCNICA SOBRE LA SITUACIÓN ACTUAL DEL SISTEMA DE AGUA POTABLE “CHONCHOCORO”

PAÍS	: Bolivia
DEPARTAMENTO	: La Paz
PROVINCIA	: Ingavi
MUNICIPIO	: Viacha
COMUNIDAD	: Chonchocoro
USO Y FINES	: Abastecimiento de agua potable
POBLACIÓN BENEFICIARIA	: 154 Familias distribuidos en dos Zonas: Zona Centro y Zona Cutini y una Unidad Educativa denominada “Agramontt”
ENTREGA DE OBRA	: 27 de enero del 2011. (Según acta de entrega)
TIEMPO DE FUNCIONAMIENTO DEL SISTEMA	: Un año con ocho meses.
FECHA DE EVALUACIÓN	: 15 de diciembre del 2011

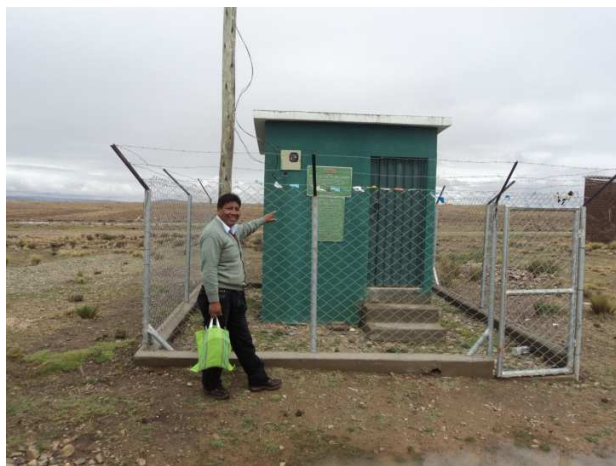
**Fotografía N° 02:** Caseta de bombeo construida

Esta construida con material noble de 2.27 m de largo x 2.27 m de ancho x 2.50 m de altura con puerta metálica de 0.80 m de ancho x 1.80 m de altura, con ventana en el techo de dimensiones 0.20 m x 0.20 m para la instalación de la tubería sumergida de impulsión.

Cuenta con instalaciones eléctricas, está conectado a una subestación de un transformador aéreo, pequeño, de 220 voltios ubicado a una distancia de 10 metros de la caseta de bombeo. Se ha instalado un tablero de control eléctrico de operación manual que tiene un sensor que mide el nivel del agua en el pozo. Los cables están expuestos a la intemperie. Se observa que la electrobomba sumergible instalada no cuenta con dispositivos de seguridad que pueda evitar su caída. La caseta de bombeo no cuenta con drenaje para evacuar las aguas.

- Se debe instalar en la caseta de bombeo un dren para evacuar las aguas durante el desmontaje y mantenimiento de la bomba y evitar inundaciones en el piso de la caseta de bombeo que puedan ocasionar daños al sistema eléctrico y a las personas que la operaran.

- La ventana instalada en el techo debe ser agrandada las dimensiones mínimas deben ser de 0.60 x 0.60 m. esto ayudará a maniobrar mejor las tuberías, debe de estar protegida con una tapa de inspección.

- Los cables de entrada y salida de energía están expuestos, libres. Se debe instalar dentro de una tubería de PVC para su protección y estar empotrado en el piso y la pared para evitar accidentes al operador y/o personas que ingresan a la caseta de bombeo.

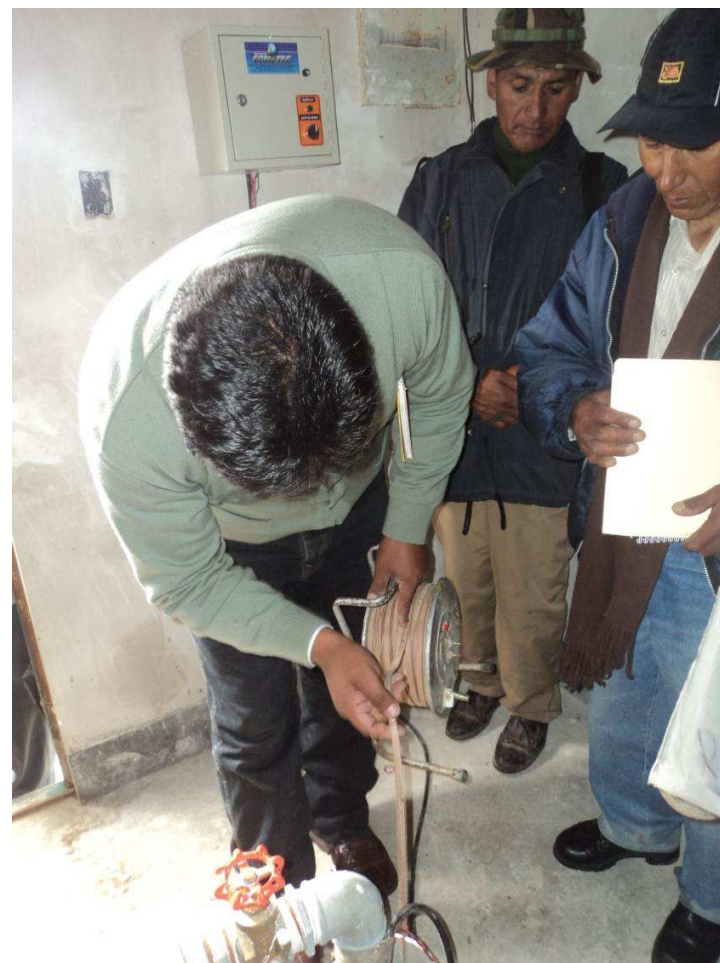
**Fotografía N° 03:** Verificando el nivel estático del agua y la profundidad del pozo.

PROFUNDIDAD DEL POZO	: 70 metros.
DIÁMETRO PERFORADO	: 12” Pulgadas
DIÁMETRO ENTUBADO	: 6” Pulgadas, PVC de clase 15
TUBERÍA SUMERGIDA	: Fierro galvanizado de 2”
NIVEL ESTÁTICO DEL AGUA	: A 06 metros de la superficie.
NIVEL DINÁMICO DEL AGUA	: NO SE PUDO DETERMINAR <sup>1</sup>
TIPO DE BOMBA	: Electrobomba sumergible de 3HP. De 220V. Monofásico, marca PEDROLLO.
INSTALACIÓN DE BOMBA	: A 24 metros de la superficie.
CAUDAL DE BOMBEO	: 1.6 LPS

<sup>1</sup> No se pudo determinar el nivel dinámico del pozo debido a que no está instalada la tubería paralela en toda la columna de pozo.

Se observa que pozo tubular no cuenta con una tapa de protección que cubra todo el orificio. Paralelo a la tubería de 6", no se ha instalado la tubería que sirve para medir el nivel estático, dinámico del agua durante el bombeo

- El Pozo Tubular debe contar con una tapa de protección que cubra todo el orificio, debe ser una plancha metálica de ¼" de espesor y tener un orificio de ½".

- Por ese orificio se debe colocar una tubería de PVC de  $\varnothing = \frac{1}{2}$ " paralelo a toda la columna del pozo, para poder medir los niveles del agua y realizar los controles respectivos durante el bombeo.

- La plancha metálica y la tubería de ½" evitará que se contamine el pozo; permitirá monitorear adecuadamente el comportamiento del acuífero en diferentes épocas del año, controlar su nivel dinámico y poder detectar a tiempo el posible agotamiento del agua en el pozo.

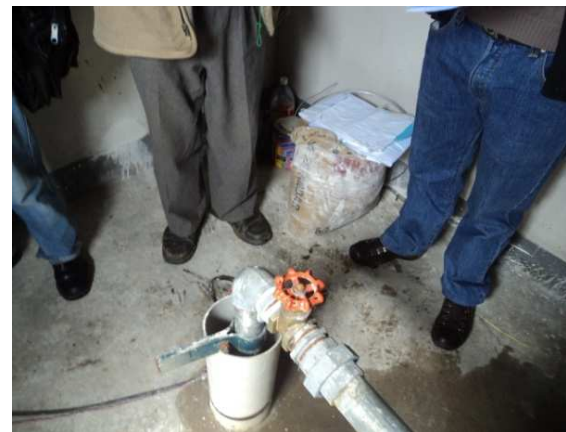
**Fotografía N° 05:** Tubería de impulsión. No tiene tapa protección, válvulas de descarga, limpieza y retención y el manómetro para el control de presión.

La tubería va desde la caseta de válvulas hasta el tanque elevado es PVC  $\varnothing=2"$ , clase 15, con una longitud de 1200 m lineales enterrados; cuenta con una válvula de paso metálico y una unión universal de fierro galvanizado en la caseta de bombeo.

La línea de impulsión no cuenta con las válvulas de descarga y limpieza, asimismo no lleva las dos uniones universales en las válvulas de paso, no tiene válvulas de retención o check. Además no cuenta con manómetro para control de presión.

- Se debe instalar dentro de la caseta de bombeo, en la línea de impulsión, los accesorios necesarios de acuerdo a los diseños generales para un sistema de bombeo: una TEE, 02 válvulas de paso, cada válvula con sus dos uniones universales, 01 válvula de retención o check, manómetro de control de presión, un amortiguador de presión, tubo de descarga o limpia, codos y nipples necesarios. Lo que nos va a permitir realizar los aforos necesarios, el mantenimiento adecuado y el buen control del pozo.

- Se debe instalar las válvulas de descarga y limpieza, considerar dos uniones universales por cada válvula de paso, instalar la válvula de retención o check y el manómetro para controlar la presión. Debe contar con un tubo de descarga o limpia.

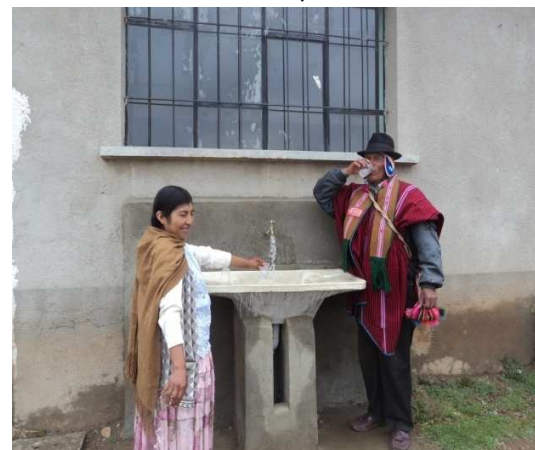
**Fotografía N° 07:** Lavandería domiciliaria construida

Cuenta con un lavatorio prefabricado y pedestal instalado a la altura reglamentaria con grifo (caño) de  $\varnothing = \frac{1}{2}$ ".

Cuenta con una caja de registro en la que se ha instalado una válvula de paso de PVC de  $\varnothing = \frac{1}{2}$ " y una unión universal de PVC, tapa de concreto armado.

No se han instalado pozas de percolación para evacuar las aguas provenientes de los lavaderos, estas discurren por la superficie del suelo con riesgo de contaminación.

- Se debe implementar el manejo de válvulas reguladoras y de purgas de aire, en los tramos que sea necesario para evitar la baja presión que se detectó en el 4to sector.
- Se deben implementar pozas de percolación para las aguas provenientes de los lavaderos y evitar la contaminación. Se sugiere hoyos de 1 m<sup>3</sup> relleno con grava seleccionada de 15 a 20 mm de espesor y tapado con material impermeable en la parte superficial ó

ceñirse a las dimensiones que las pruebas de percolación realizadas en el lugar sugieran para ese tipo de suelo.

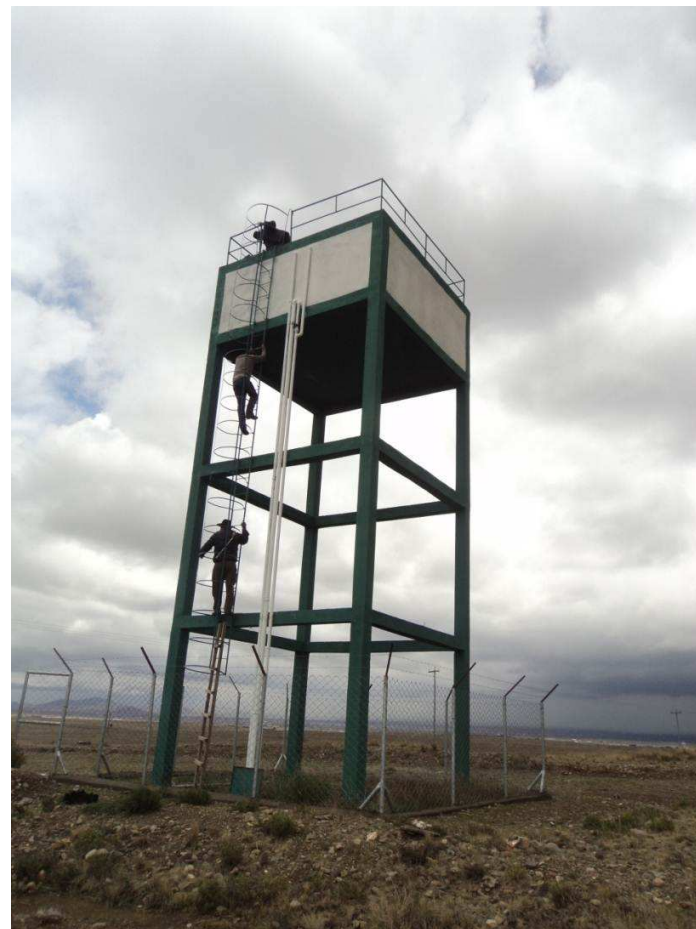
**Fotografía N° 09:** Tanque elevado construido

El reservorio es un tanque elevado de 25 m<sup>3</sup>, a 12 metros de altura de la superficie sobre una lomada. Consta de 4 columnas de concreto armado reforzadas con viguetas en la parte intermedia, cuenta con una escalera metálica tipo gato de tubería de fierro galvanizado de 1" y travesaños de fierro de ½". El techo del reservorio se encuentra protegido por un cerco de tubería de fierro galvanizado de 1", el tanque elevado se encuentra protegido por un cerco perimétrico con cimentación corrida de concreto armado con postes de metal y malla de alambre galvanizado.

Se observa que se han instalado válvulas con una sola unión universal.

El sistema de desinfección instalado (clorador por goteo tipo venoclisis) no es el adecuado

- La escalera metálica tipo gato para acceder al tanque elevado es muy débil. La escalera de acceso hacia el tanque debe ser construida adecuadamente y con tubería de fierro galvanizado de 1 1/2" en los parantes y en los travesaños con tubería de fierro galvanizado de 3/4". Debe ser en forma de caracol para evitar accidentes.

- En la caja de válvulas de limpia y de red, se debe terminar de instalar las uniones universales (UU) considerando dos UU por cada válvula, de esta manera se podrá reemplazar y dar el mantenimiento en forma rápida y fácil.

- El sistema de desinfección por goteo usado en el reservorio no es apropiado por que el flujo de agua que llega no es permanente. Esta irregularidad en el flujo no se puede controla en el dosificador dado que no se puede "parar" el goteo del equipo dosificador, con la consecuencia de exceso de cloro en el agua y el posible rechazo de la población.
