ANEXO 4

INFORME DE EVALUACIÓN TÉCNICA SOBRE LA SITUACIÓN ACTUAL DEL SISTEMA DE AGUA POTABLE "KILUYO"

PAIS	: Bolivia
DEPARTAMENTO	: La Paz
PROVINCIA	: Ingavi
MUNICIPIO	: Viacha
COMUNIDAD	: Kiluyo
USO Y FINES	: Abastecimiento de agua potable
POBLACIÓN BENEFICIARIA	: 28 Familias
ENTREGA DE OBRA	: 27 de enero del 2011. (Según acta de entrega)
TIEMPO DE FUNCIONAMIENTO DEL SISTEMA	: Un año.
FECHA DE EVALUACIÓN	: 15 de diciembre del 2011.

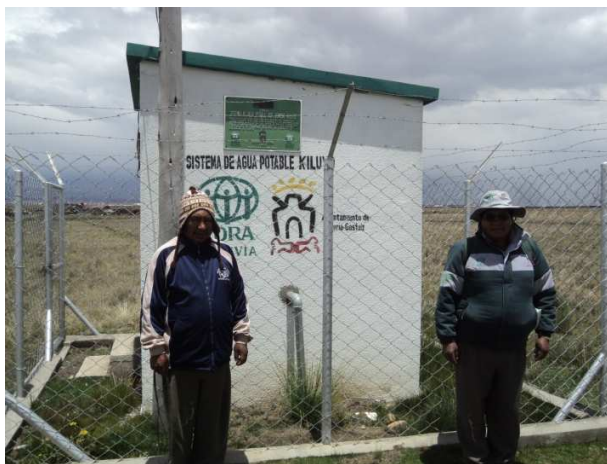
Esta construida con material noble de 2.27 m de largo x 2.27 m de ancho x 2.50 m de altura con puerta metálica de 0.80 m de ancho x 1.80 m de altura, con ventana en el techo de dimensiones 0.20 m x 0.20 m para la instalación de la tubería sumergida de impulsión, piso de concreto simple.

Cuenta con instalaciones eléctricas, está conectado a una subestación de un transformador aéreo, pequeño de 220 voltios ubicado a una distancia de 20 metros de la caseta de bombeo. Se ha instalado un tablero de control eléctrico de operación manual que tiene un sensor que mide el nivel del agua en el pozo. Los cables están expuestos a la intemperie. Se observa que la electrobomba sumergible instalada no cuenta con dispositivos de seguridad que pueda evitar su caída. La caseta de bombeo no cuenta con drenaje para evacuar las aguas.

Fotografía N° 01: Caseta de bombeo construida

- Se debe instalar en la caseta de bombeo en la parte más baja un tubo de PVC de 3" a manera de un dren, para evacuar las aguas durante el desmontaje y mantenimiento de la bomba y evitar inundaciones en el piso de la caseta de bombeo que puedan ocasionar daños al sistema eléctrico y a las personas que la operaran.

- La ventana instalada en el techo debe ser agrandada. Las dimensiones mínimas deben ser de 0.60x 0.60 m. Esto ayudará a maniobrar mejor las tuberías. Debe de estar protegida con una tapa de inspección.

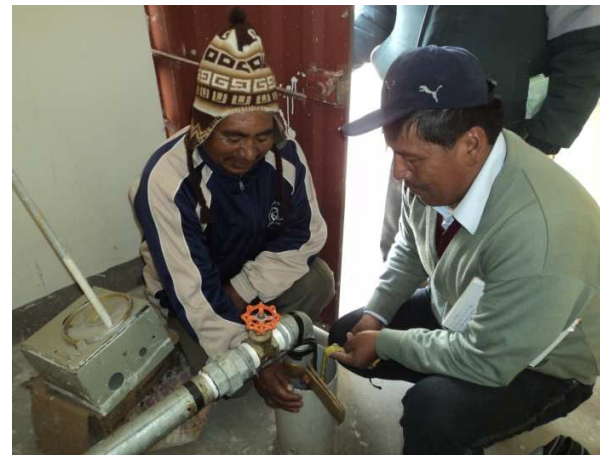
PROFUNDIDAD DEL POZO	: 42 metros.
DIÁMETRO PERFORADO	: 12" Pulgadas
DIÁMETRO ENTUBADO	: 6" Pulgadas, PVC de clase 15
TUBERÍA SUMERGIDA	: Fierro galvanizado de 2"
NIVEL ESTÁTICO DEL AGUA	: a 06 metros de la superficie.
NIVEL DINAMICO DEL AGUA	: NO SE PUDO DETERMINAR ¹
TIPO DE BOMBA	: Electrobomba sumergible de 3HP. De 220V. Monofásico, marca PEDROLLO.

¹ No se pudo determinar el nivel dinámico del pozo debido a que no está instalada la tubería paralela en toda la columna de pozo.

Se observa que el pozo tubular no cuenta con una tapa de protección que cubra todo el orificio; no se ha instalado paralelo a la tubería de 6", la tubería que sirve para medir el nivel estático, dinámico del agua durante el bombeo

Fotografía N° 02: Verificando el nivel estático del agua y la profundidad del pozo.

- El Pozo Tubular debe contar con una tapa de protección que cubra todo el orificio. Debe ser una plancha metálica de ¼" de espesor y tener un orificio de ½".
- Por ese orificio se debe colocar una tubería de PVC de $\varnothing = ½"$ paralelo a toda la columna del pozo, para poder medir los niveles del agua y realizar los controles respectivos durante el bombeo.
- La plancha metálica y la tubería de ½" evitará que se contamine el pozo; y permitirá monitorear adecuadamente el comportamiento del acuífero en diferentes épocas del año, controlar su nivel dinámico y poder detectar a tiempo el posible agotamiento del agua en el pozo.

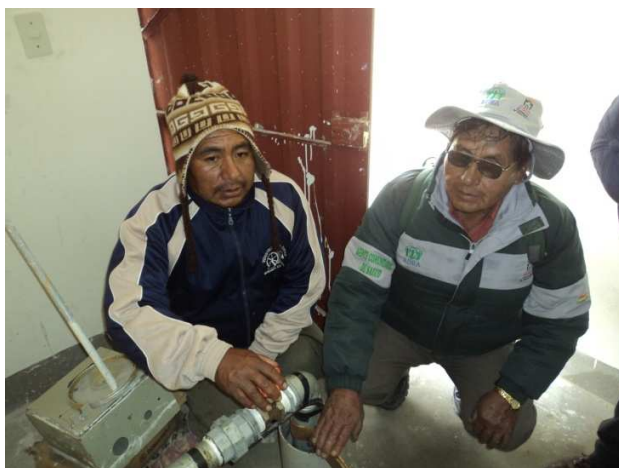
La línea de impulsión no cuenta con las válvulas de descarga y limpieza, asimismo no lleva las dos uniones universales en las válvulas de paso, no tiene válvulas de retención o Check. Además no cuenta con manómetro para control de presión.

Fotografía N° 03: Tubería de impulsión. No tiene instalada: tapa protección, válvulas de descarga, limpieza Y retención y el manómetro para el control de presión.

- Se debe instalar dentro de la caseta de bombeo, en la línea de impulsión, los accesorios necesarios de acuerdo a los diseños generales para un sistema de bombeo: una TEE, 02 válvulas de paso, cada válvula con sus dos uniones universales, 01 válvula de retención o Check, manómetro de control de presión, un amortiguador de presión, tubo de descarga o limpia, codos y nipples necesarios. Lo que nos va a permitir realizar los aforos necesarios, el mantenimiento adecuado y el buen control del pozo.

- Se debe instalar las válvulas de descarga y limpieza, considerar dos uniones universales por cada válvula de paso, instalar la válvula de retención o check y el manómetro para controlar la presión. Debe contar con un tubo de descarga o limpia.

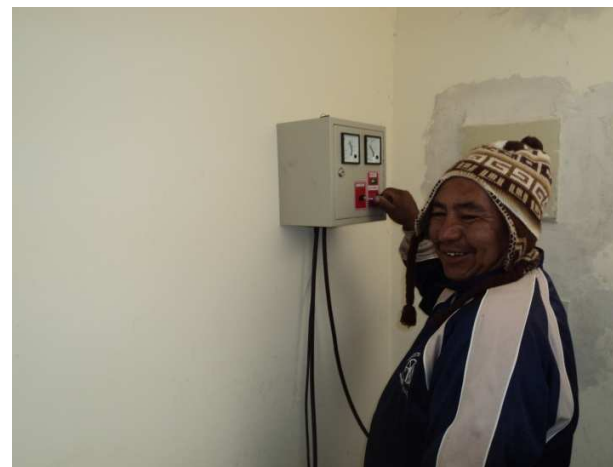
Fotografía N° 04: Tablero de control eléctrico con cables expuestos al aire libre y sin protección

- Los cables de entrada y salida de energía están expuestos, libres. Se debe instalar dentro de una tubería de PVC para su protección y estar empotrado en el piso y la pared para evitar accidentes al operador y/o personas que ingresan a la caseta de bombeo.

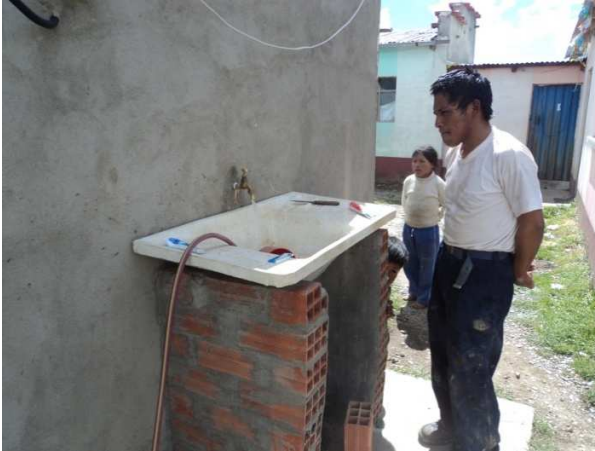
Cuenta con un lavatorio prefabricado y pedestal instalado a la altura reglamentaria con grifo (caño) de $\varnothing = ½"$.

Cuenta con una caja de registro en la que se ha instalado una válvula de paso de PVC de $\varnothing = ½"$ y una unión universal de PVC, tapa de concreto armado.

No se ha instalado pozas de percolación para evacuar las aguas provenientes de los lavaderos, estas discurren por la superficie del suelo con riesgo de contaminación.

Fotografía N° 05: Lavandería domiciliaria construida

- Se debe construir el pase aéreo de aproximadamente 50 metros lineales para asegurar el abastecimiento de agua a las 10 familias que se encuentran ubicadas a la otra margen del río seco.
- Se debe implementar pozas de percolación para evacuar las aguas provenientes de los lavaderos, se sugiere hoyos de 1m³ relleno con grava seleccionada de 15 a 20 mm de espesor y tapado con material impermeable en la parte superficial ó como indique las pruebas de percolación realizadas en la zona si las hubiera. De esta forma se evita la contaminación y la proliferación de moscas.

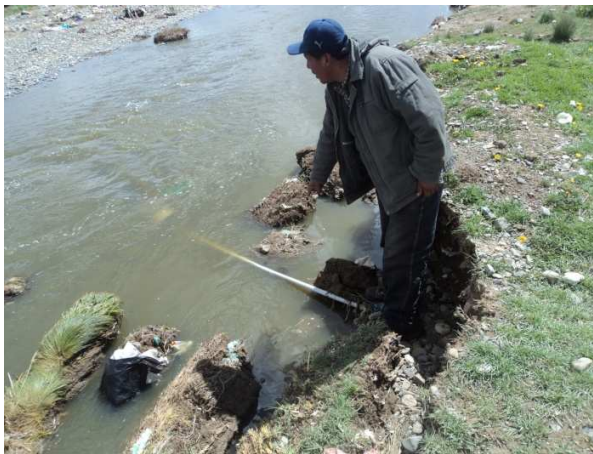
- a) Longitud total de la red de distribución es de 3,346 metros lineales, se instalaron tuberías de PVC, clase 15, variando los diámetros de 23" a ½" en toda la red.
- b) Un tramo de la red que abastece de agua a 10 familias que viven al frente del Río Seco, ha sido instalada subterráneamente por debajo del río. Un tramo instalado de 3 m, de los 40 m, está descubierto por la erosión propia del río. Corre el riesgo de sufrir roturas con el incremento del caudal y quedar dicho sector desabastecido y las tuberías contaminadas.

Fotografía N° 06: Tubería instalada que cruza en cause de un río
(en la carpeta del proyecto estaba considerado la construcción de un pase aéreo).

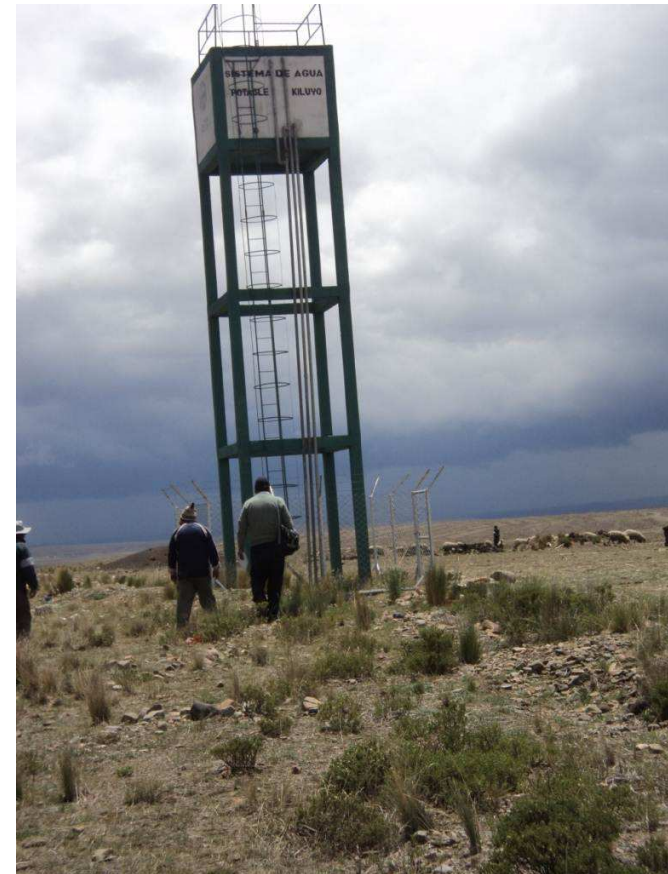
El reservorio es un tanque elevado de 5 m³, a 09 metros de altura de la superficie sobre una lomada; consta de 4 columnas de concreto armado y reforzada con viguetas en la parte intermedia, cuenta con una escalera metálica tipo gato de tubería de fierro galvanizado de 1" y travesaños de fierro de ½". El techo del reservorio se encuentra protegido por un cerco de tubería de fierro galvanizado de 1", el tanque elevado se encuentra protegido por un cerco perimétrico con cimentación corrida de concreto armado con postes de metal y malla de alambre galvanizado.

Se observa que se ha instalado válvulas con una sola unión universal.

Fotografía N° 07: Tanque elevado construido

- La escalera metálica tipo gato para acceder al tanque elevado es muy débil. La escalera de acceso hacia el tanque debe ser construida adecuadamente y con tubería de fierro galvanizado de 1 1/2" en los parantes y en los travesaños con tubería de fierro galvanizado de 3/4", debe ser en forma de caracol para evitar accidentes.
- En la caja de válvulas de limpia y de red, se debe terminar de instalar las uniones universales (UU) considerando dos UU por cada válvula, de esta manera se podrá reemplazar y dar el mantenimiento en forma rápida y fácil.
